دراسة لواقع معمل إسمنت برج إسلام وترميمه

الدكتور أحمد عبود*

A Biographic Study for Berj Eslam's Cement Factory and its Retreatment

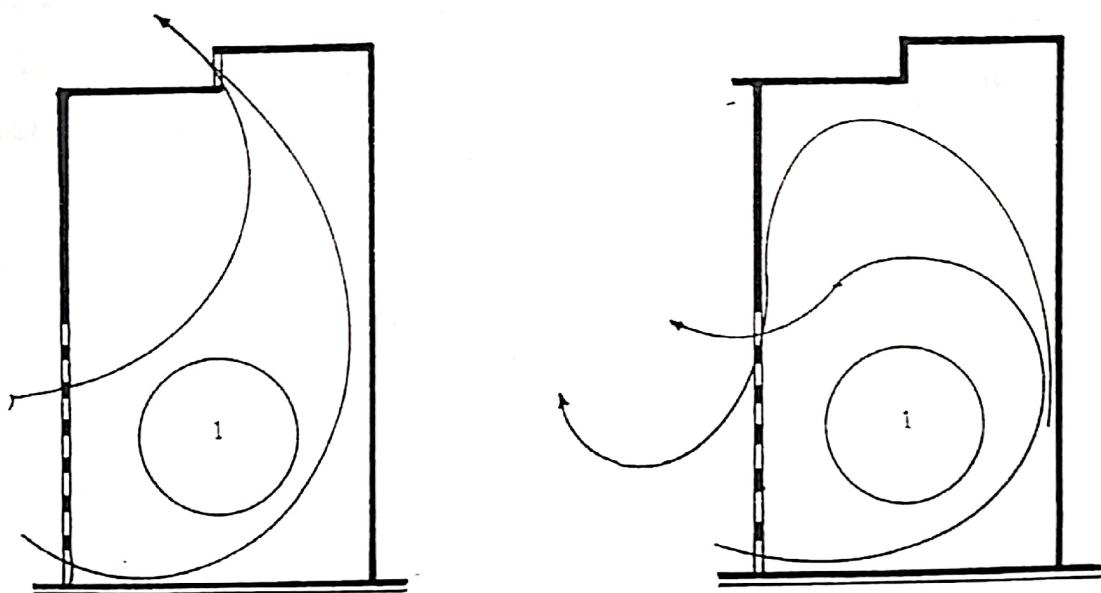
أثرت عوامل التخريب المذكورة سابقاً على سقف حراق الفرن بالإضافة إلى عامل تخريبي آخر هو الحرارة الناتجة عن الاحتراق والتي تصل أحياناً إلى 60°C على سطح العناصر الخرسانية المجاورة.

بدت آثار التخريب عنيفة هنا حيث أدت إلى تعرية شبكة التسلیح وفصلها تماماً عن الخرسانة، وأتى الصدأ على 80% تقريباً من مقاطع القضبان الفولاذية، وبدت بلاطة السقف مدللة، تساقط مكوناتها من الرمل والحسى بغزاره. وكانت الجوائز التي تحمل بلاطة السقف سليمة عدا الجائز الطرفي، حيث تشققت طبقة تغطية التسلیح في موقع عدة. والسبب الرئيسي لهذا

التصدع هو التغيرات الكبيرة في الحرارة والرطوبة عند الطرف المفتوح للسقف.

الشكل (3): مقطع في مبني حرق الفرن قبل الإصلاح وبعده.
-1- للحرق

تم الإصلاح بهدم السقف مع اتخاذ الاحتياطات اللازمة من أجل السلامة البشرية وسلامة المنشآت تحت السقف، وأعيد بناء السقف بالخرسانة المسلحة الجيدة، ولاحظت فتحات تهوية سفلية وعلوية تمنع انحباس الأبخرة والحرارة داخل المبني، ويبيّن الشكل رقم (3) مقطعاً في المبني قبل الإصلاح وبعده.

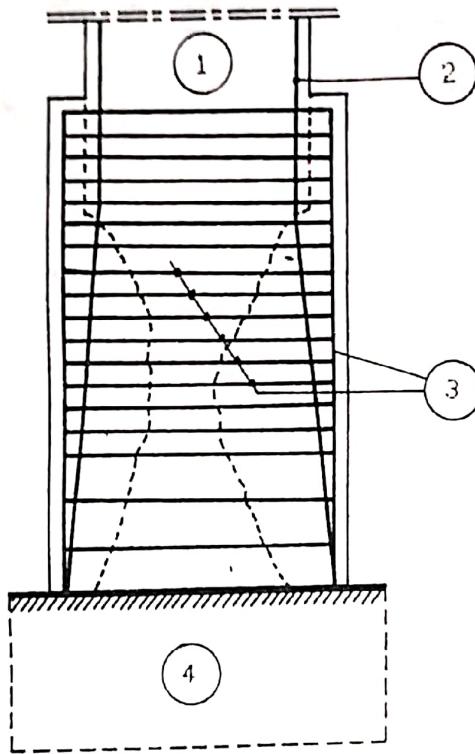
الشكل (5): صيانة أعمدة حراق الفرن العائمة

- 1- العمود السليم.
- 2- التسلیح القديم.
- 3- التسلیح الجديد.
- 4- القاعدة الأصلية للعمود.

تم إصلاح هذه الأعمدة بالكشف عن المنطقة المتصدعة، وتعرية التسليح حتى ظهرت الأجزاء السليمية له، ولحمت بالقوس الكهربائية مع هيكل فولاذی جدید، ثم صبّ البيتون بشروط صارمة، وغلف بصفائح اسپسوس تقاوم الحرارة وتعزل الرطوبة وفق المخطط المبين بالشكل رقم (5).

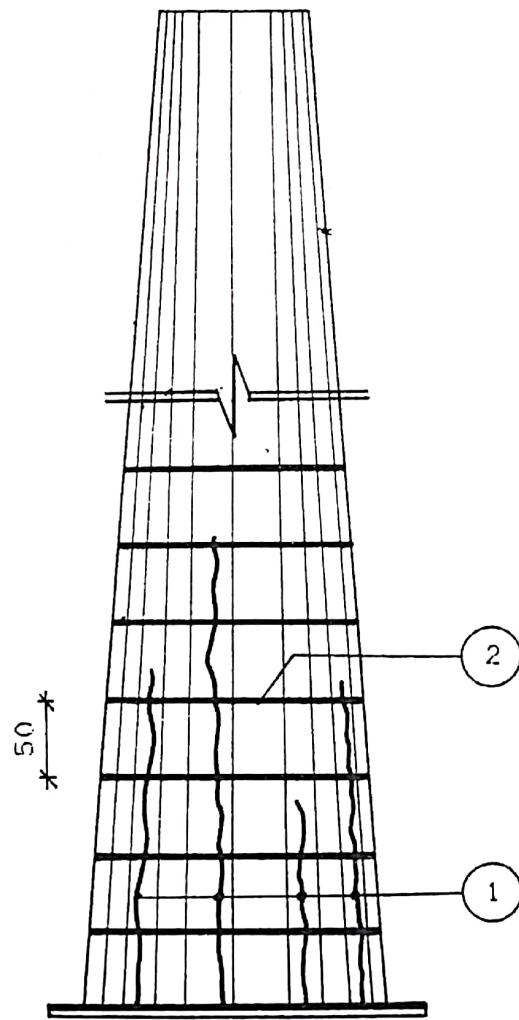
4-2: المدخنة:
نفذت المدخنة من الخرسانة المسلحة بارتفاع 45m، مقطعها دائري قطره 3.6m و 1.5m عند القمة، وقد بدأ فيها تشققات طولية بدءاً من القاعدة ومتوجهة نحو الأعلى، شكل رقم (7).

نشأت هذه التشققات بسبب اجهادات الشد الحلقي المتولدة في مقطع المدخنة الناتجة عن القوى الشاقولية (الوزن الذاتي)، وتشكل هذه التشققات طریقاً مفتوحاً للرطوبة المحملة بالشوارد لكي تصل إلى قضبان التسليح العرضية وتؤدي إلى تأكلها وضعف مقاومتها، وب يؤدي هذا إلى زيادة عرض التشققات.

الشكل (7): صيانة المدخنة

1- التشققات.

2- الأطواق الفولاذية.

تم اقتراح تنفيذ اطواق فولاذية مسبقة الاجهاد لمقاومة الشد المحيطي،

ومعالجة هذه الأطواق لحمايتها من الصدأ، وفق المخطط المبين بالشكل رقم (7)، وما تزال هذه المقترنات قيد التنفيذ.
