## تصميم المنشآت البيتونية المسلحة القائمة في الساحل السوري وسبل حمايتها وتدعيمها

## The Fracture of the Syrian Coast Structures and the Methods for Protection and Supporting

### □ ABSTRACT □

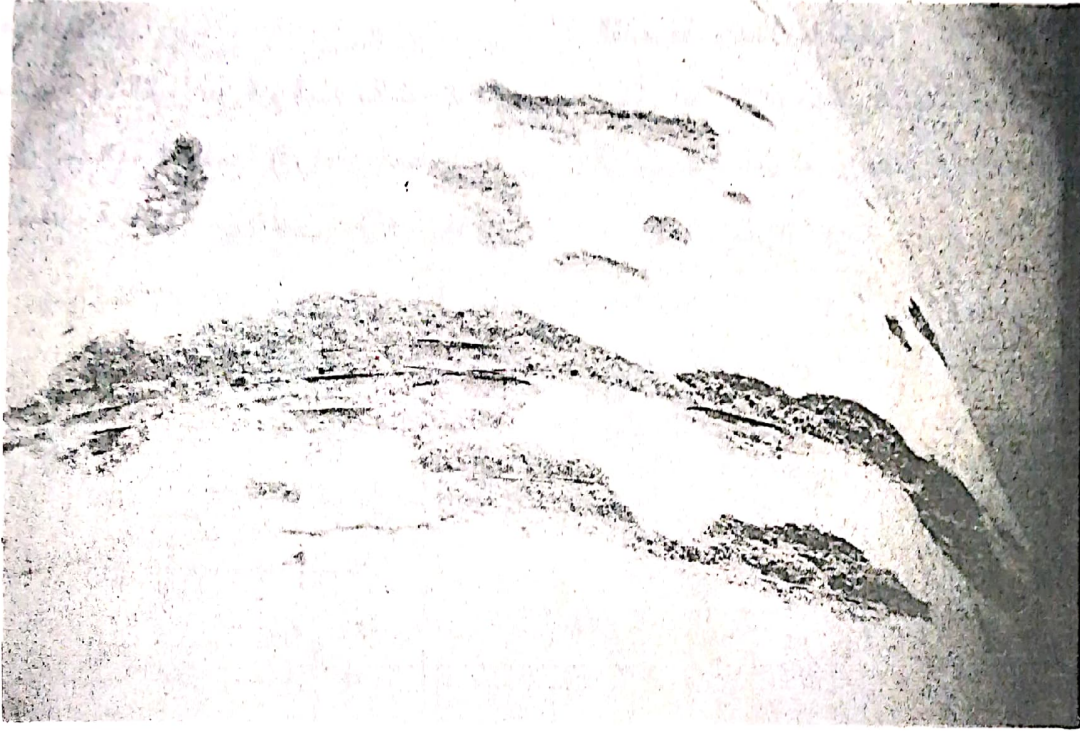
إن تأثير المناخ البحري أدى إلى تفاعلات كيميائية داخل البيتون، مما أدى إلى هبوط درجة الـ pH، وفقدان قاعدية البيتون، وبالتالي إلى انهيار طبقة الحماية السلبية، إضافة إلى تصدع الطبقة الخارجية للبيتون (طبقة التغطية)، مما أدى إلى صدا فولاذ التسليح، حيث وصلت نسبة الصدا في بعض الأماكن إلى حوالي (10%)، أما التسليح الداخلي فلا يزال وضعه سليماً. وقد

وقد قمنا بإجراء مجموعة من التجارب الحقلية، وسنعرض في هذه المقالة نتائج الاختبارات التي أجريناها على الخلية (1)، حيث تقع هذه الخلية في الجهة الغربية من السيلو (المواجهة للبحر). ويلاحظ تضرر البيتون على مساحات واسعة وفي أماكن مختلفة من الواجهة، حيث حصل

تساقط لطبقة التغطية على مساحات كبيرة، وبأعماق كبيرة تصل في بعض المناطق إلى ما بعد فولاذ التسليح بحوالي 1.5 سم، كما يلاحظ انتقاب في أسفل الجدار في الجهة الجنوبية من الواجهة، وصدا ملحوظ في فولاذ التسليح حيث بلغ النقصان في أقطار بعض الأسياخ (3mm) تقريبا، ويبين الشكلان (5، 6) أماكن وأشكال التضرر. وقد كانت نتائج قراءات المطرقة المرتدة وفق الجدولين (5، 6):

إلى أن مقاومة البيتون جيدة (ضمن المجال 3500 إلى 4500 تكون المقاومة جيدة). أما عند النقطة B فكانت 2941 متر/ثانية، وهذا يشير إلى أن مقاومة البيتون سيئة (ضمن المجال 2000 إلى 3000 تكون المقاومة سيئة) [8].

نحصل على قيمة المقاومة : عند النقطة A :  
14.3 ميغاباسكال، وعند النقطة B : 7.1  
ميغاباسكال.

الشكل (6) صورة للأضرار في الصومعة

بعض الخلايا باستخدام الطرق التقليدية، حيث تم نزع البيتون المتآكل واستبداله ببيتون سليم.

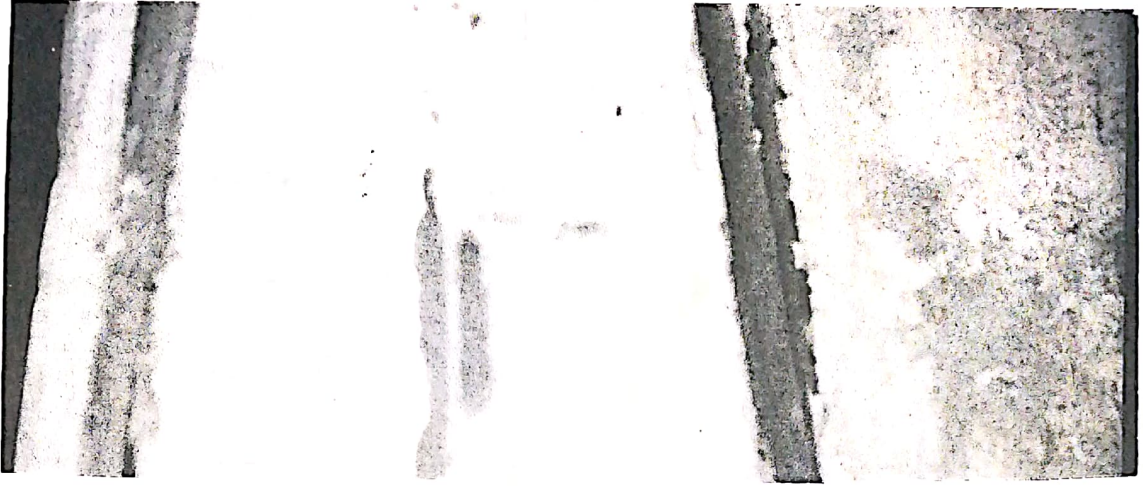
تتجلى الأضرار التي تعرض لها مستودع المحروقات بتشققات في طبقة التغطية، مع انسلخات متفرقة على السطح الخارجي للبيتون في الأعمدة والجوائز الطرفية، إضافة إلى صدا فولاذ التسليح بنسب مختلفة تحت المناطق المنسلخة والمنشقة، كما هو مبين في الشكل (7) . وقد أعطت الاختبارات غير المتلفة التي

أجريناها تفاوتاً كبيراً بين قراءات المطرقة المرتدة ونتائج الأمواج فوق الصوتية التي أعطت قيماً منخفضة ومتنوعة نتيجة للتضررات الحاصلة في بنية البيتون الداخلية. والجدول (7) يبين قيم قراءات المطرقة المرتدة على أعمدة مختلفة، حيث يقع العمود A في الجهة المقابلة للبحر، أما العمود B فيقع في الجهة المعاكسة (البعيدة عن البحر)، وأما العمود CI فيقع داخل المستودع .

في العمود A : 2700 متر/ثانية (أصغر من 3000 متر/ثانية يكون البيتون سيئاً)  
في العمود B : 3950 متر/ثانية (بين 3500 و 4500 متر/ثانية يكون البيتون جيداً)

في العمود C : 4040 متر/ثانية (بين 3500 و 4500 متر/ثانية يكون البيتون جيداً) [ 8 ]  
ويلاحظ بوضوح من الجدول السابق، أن قيم الصلابة السطحية التي تعطيها المطرقة المرتدة للعمود A أقل بكثير من قيم العمودين B و C، وهذا يبرز التأثير التخريبي الواضح لعملية تغلغل الكلوريدات

الشكل (7) يبين التضرر، والصدأ الناتج، وتساقط طبقة الغطاء البيتوني
