Analytical Study of the Rock Squeezing Induced Failure in Deep Tunnels. Case Study: 16th of October Dam Tunnel

Dr. Mohannad Mhanna*

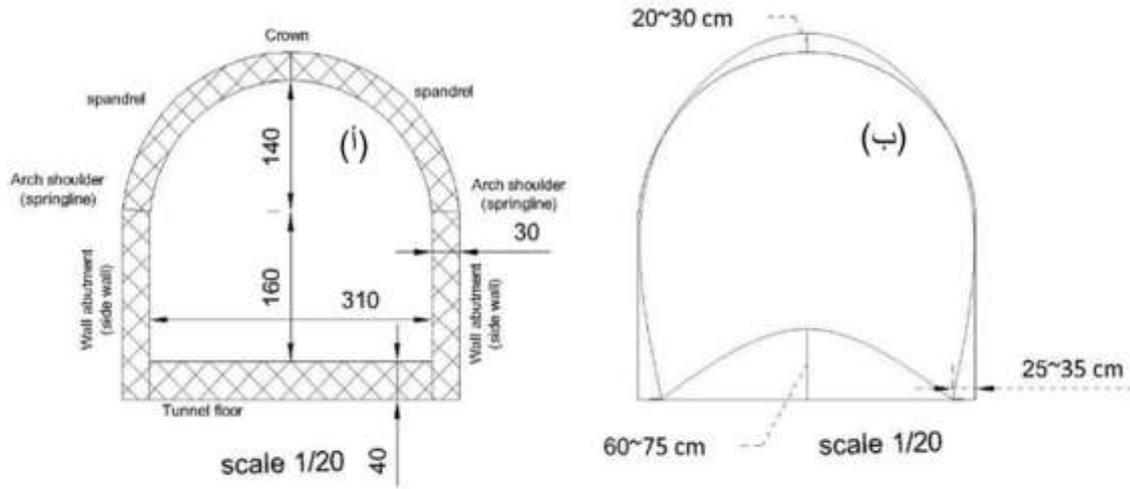
- يتوافق الجزء المتضرر من النفق مع شكل المقطع D (نعل الفرس)، ولوحظ في أثناء الاستطلاع الحقل للنفق أن عرض النفق المنفذ وسطياً من هذا المقطع بلغ (3.1m) وبارتفاع مفاص من سطح السكة حوالي (3m). يوضح الشكل (3) أبعاد المقطع الأصلية المنفذة وشكل المقطع بعد التشوهات الخاصة.

الشكل 3: أبعاد المقطع الثالث من النفق حيث تركز الضرر والانتهيار: (أ) الشكل الأصلي، (ب) الشكل بعد التشوه.

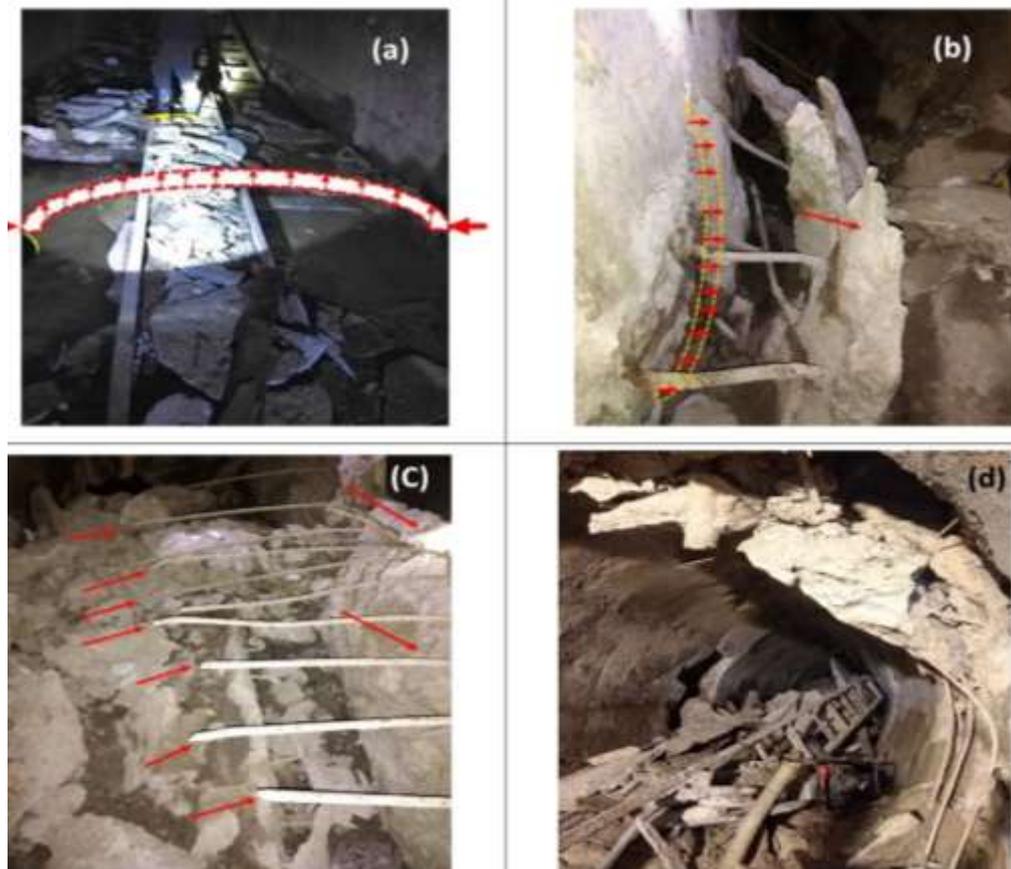
بعد إجراء مجموعة من القياسات الحقلية وتوثيق الأضرار الحاصلة في النفق يمكن تصنيف التشوهات الحاصلة في النفق ضمن المجموعات الآتية (انظر الشكل 5):

- ارتفاع قاعدة النفق وصولاً لتشظي القاعدة وانتهيارها الانفجاري، لتشكل عائقاً من الأنقاض البيتونية بسماكة تصل إلى 75cm أمام جريان المياه في النفق. تراكفت هذه الظاهرة مع انفصال السكة الحديدية وخروجها عن الخدمة في جميع المناطق التي حصل فيها تهدمات.
- انهيار جوانب النفق في بعض الأجزاء وانسلاخات متتالية للجدران الجانبية للقشرة النفقية في الزوايا السفلية، حيث وصل تضيق جوانب النفق إلى 35cm في بعض الحالات. قيم التضيق الجانبي لجدران النفق كانت أكبر بكثير من التضيق الحاصلة عند قوس وتاج النفق العلوي، كذلك فإن الحركة الشاقولية لأرضية النفق كانت أكبر بكثير من الانتقال الشاقولي لتاج النفق.
- أظهرت التحريات الحقلية وتجارب أخذ الجزرات البيتونية بأن سماكة القشرة النفقية تتراوح بين (30-35cm).

الشكل 5: أنماط التشوه المختلفة الملاحظة لنفق سد 16 تشرين: (a) ارتفاع القاعدة والتواء السكة، (b) تشظي وتضيق الجدران الجانبية، (c) انهيار الأرضية البيتونية وانقطاع حديد التسليح، (d) تضيق المقطع الكلي وصولاً للانهايار شبه التام.

أظهرت المشاهدات الحقلية و القياسات الأولية التي قمنا بتنفيذها على المسار المتضرر حدوث تشوهات كبيرة في المقطع العرضي وبنسب مختلفة: حيث تضيق مقطع النفق في إحدى النقاط الواقعة على بعد (550m) من بئر النزول (من 310cm إلى 260cm) أي بتشوه عرضاني يصل لـ (16%) إضافة لارتفاع قاعدة النفق وتضيق المقطع الرأسي

(من 300m إلى 270cm) أي بتشوّه رأسي يصل لـ(10%) ومن المتوقع أن تكون قيمة التشوّه الرأسي في بعض النقاط أكبر من القيمة المشار إليها حيث تعذر أخذ قياسات دقيقة في المناطق المتهدمة بسبب تراكم الأتقاض والكتل البيتونية. إن شكل الانهيارات الحاصلة (تضييق المقطع الجانبي، تهشم الأرضية وتحطم أجزاء من القشرة الجانبية) إضافة لتحليل الظواهر المذكورة سابقاً يدفعنا إلى اعتبار ظاهرة الانضغاط النفقي (Tunnel squeezing) والانهيار بالتنشيطي (spalling failure) هي التفسير الرئيسي للأضرار الحاصلة بنفق عين البيضاء. يمكن تعريف ظاهرة الانضغاط النفقي (Tunnel squeezing) بأنها التشوّهات الكبيرة المرتبطة بالزمن والناجمة عن الإجهادات العالية وتشوّهات القص في مناطق ممتدة على طول النفق، ويحدث عادة عندما تكون النسبة بين مقاومة الطبقات المحيطة بالنفق إلى الإجهادات الفعلية في قمة النفق أقل من 0.3 ويترافق مع نسبة تشوّهات تزيد عن 2.5%، وهذه الشروط جميعها متوفرة في حالة نفق سد 16 تشرين. حيث تقوم تراكيب محددة من الإجهادات المتولدة بدفع مناطق محددة حول النفق بقوى تزيد عن مقاومة القص الحدية للقشرة فتبدأ عندها بالتلدن والزحف (Creep)، يمكن أن تتوقف هذه التشوّهات خلال عملية انشاء النفق كما يمكن أن تستمر على فترة طويلة من الزمن (Hoek & Guevara, 2009).

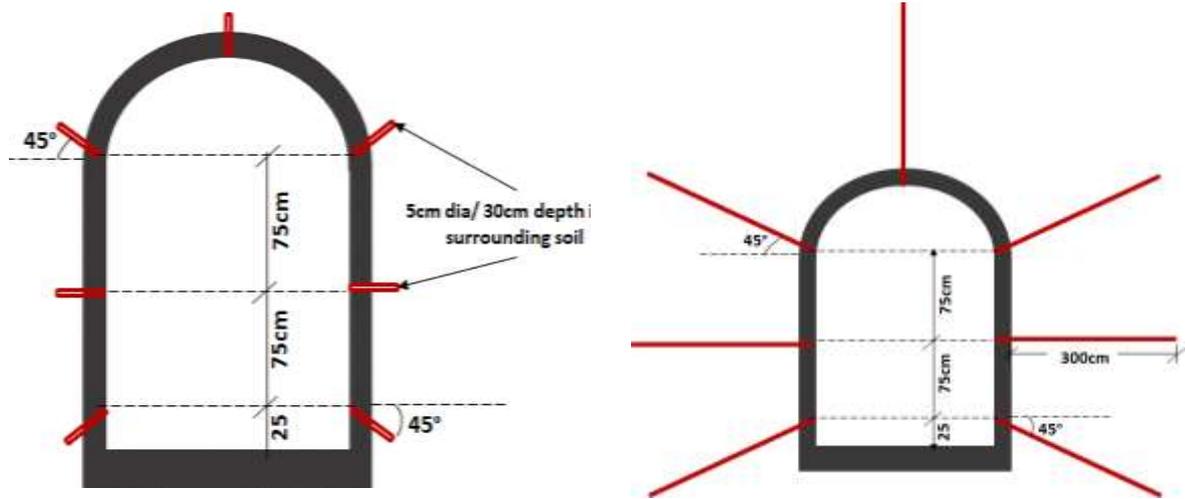
الشكل 9: مخطط توزيع ثقوب الحقن الخاص بالملء حول المقطع العرضي للقشرة النفقية.

- يتبع ذلك تقوية بلاطة الأرضية عن طريق زرع أنكورات بقطر لا يقل عن 25mm وبعمق لا يقل عن 4m كل 1m من مسار الأرضية.
- يتم بعد الانتهاء من عمليات الصب حقن الجوانب من خلال الأنابيب المزروعة سابقاً في القشرة بمونة اسمنتية خاصة، حيث يتم تنفيذ الحقن في المشروع على مرحلتين كما هو موضح بالشكل (9): الأولى عبارة عن حقن ملء (Filling grouting) الغاية منه ملء الفجوات خلف القشرة النفقية وتأمين العمل المشترك بين التربة المحيطة والقشرة النفقية بعمق لثقب الحفر لا يقل عن 30cm بحيث يخترق التربة المجاورة للقشرة ويتم ضخ الحقن باستمرار حتى الملء التام ورفض الحقن (grout refusal). المرحلة الثانية: عبارة عن حقن تقسية (Consolidation grouting) الغاية الأساسية منه تقوية التربة المجاورة عن طريق زيادة نسبية في صلابتها وبالتالي مقاومتها للضغوط الحقلية. كما يساهم هذا الحقن في التخفيض النسبي للضغوط الجانبية للتربة على القشرة النفقية.

قطر الثقب الأصغري المحفور للحقن 5cm (2inch) وعمق الثقب يحدد بحيث لا يقل عن القطر الداخلي للنفق أي بحدود 3m. نسب المواد الداخلة في خلطة الحقن تكون موزعة مبدئياً على النحو الآتي (1 water:1cement) كما يمكن عند الحاجة استخدام خلطات بكتافات مغايرة بحسب الظروف الحقلية.

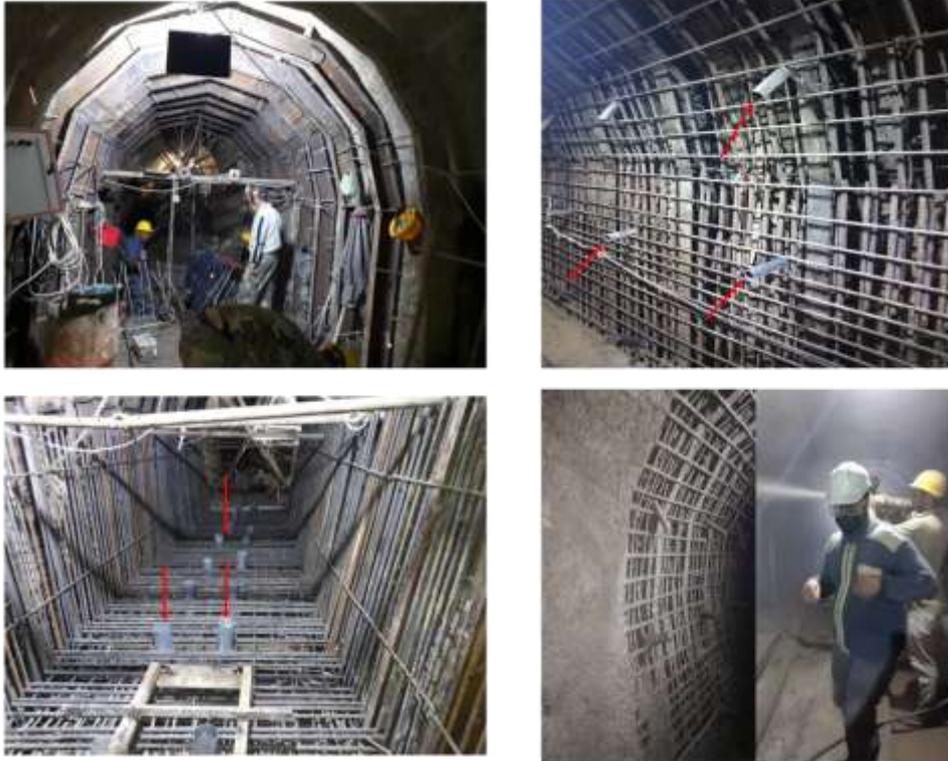
الشكل 10: صور توثيقية لبعض أعمال التدعيم الحاصلة في نفق سد 16 تشرين متضمنة أعمال الهيكل المعدني إضافة لأعمال الحقن والأنكورات الأرضية والبيتون المقذوف

تم تنفيذ إجراءات التدعيم المذكورة سابقاً كما هو موثق بالصور الموضحة بالشكل (10) وتم بعد ذلك تقييم الانتقالات والتشوهات الحاصلة حيث ماتزال مراقبة التشوهات مستمرة في أثناء كتابة هذا المقال. تشير القياسات الحقلية الأولية حدوث استقرار بأبعاد القشرة النفقية حيث لم يتجاوز الانتقال الأفقي لجدران النفق 1mm بعد ثلاث أشهر من انتهاء الأعمال التدعيمية وبالتالي يمكن القول إن القياسات الحقلية برهنت جدوى وفعالية الحلول التدعيمية المقترحة في تخفيض الانتقالات وسرعة التشوهات الحاصلة سابقاً.
