## Assessment of the Slope Stability of Qasmin in Latakia

This research aims to evaluate the stability of the slope of Qasmin in the Latakia Governorate, which are influenced by complex set of geological and human factors. The research methodology relied on an integrated engineering-geological study that included collecting field data and conducting laboratory analyses to determine the lithological, physical, and mechanical properties of the rock in the area. The factor of safety was determined using Taylor's stability charts, where the stability number ( $N_s$ ) was calculated based on the slope angle ( $\beta$ ), internal friction angle ( $\phi$ ), cohesion ( $C$ ), and unit weight ( $\gamma$ ). The results showed that the factor of safety is less than (1.5), indicating an unstable condition according to international codes for permanent slopes. This is attributed to several factors, the most significant of which is the tectonic activity, (the February earthquake 2023), In addition to the human activity represented by water leakage due to the presence of water tank in the area, the cracks that occurred in its base as a result of the earthquake have negatively affected the cohesi

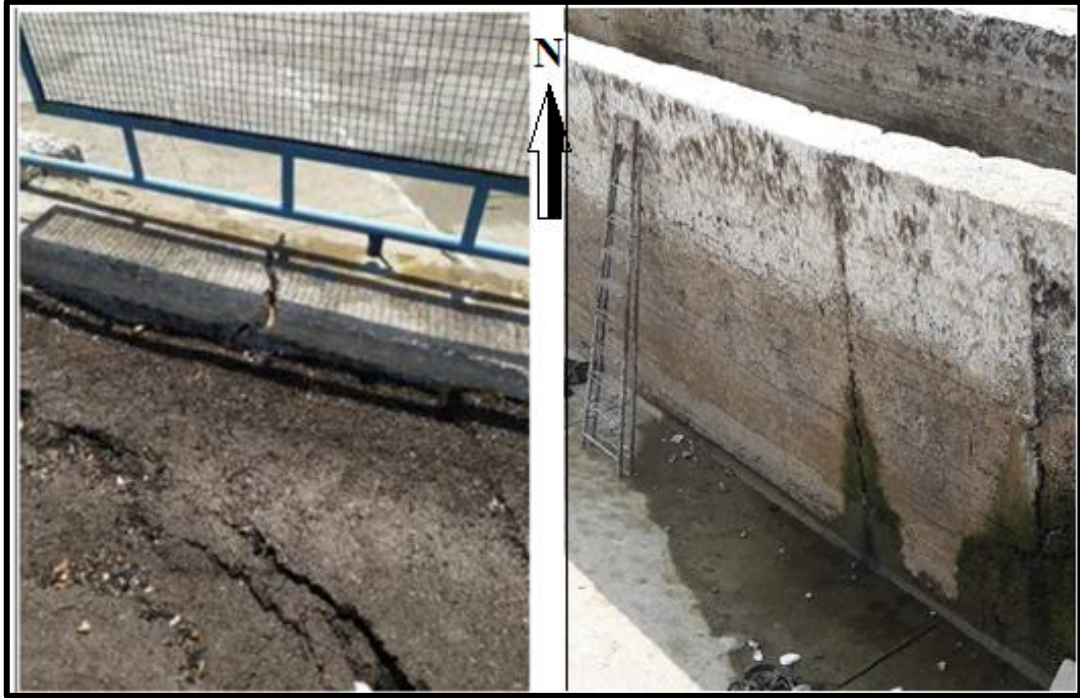
الشكل (3): فواصل وتشققات في جدران وأرضية الخزان وفي الطريق المحيط به

يعد وجود خزان ماء أرضي في قمة المنحدر المدروس، الشكل (2) (بحجم تخزيني يبلغ 37000 م<sup>3</sup>) من أبرز المشاهدات الحقلية، خاصة مع وجود فواصل وتشققات واضحة في جدرانه وأرضيته وفي الطريق المحيط به، الشكل (3). كما لوحظت تشققات كبيرة في جدران وأساسات منزل يقع أسفل المنحدر، الشكل (4). مع العلم أن كل هذه المظاهر لم تكن موجودة قبل زلزال شباط 2023، مما يشير إلى أن الحدث التكتوني الأخير كان المحفز الرئيس لحدوث حالة عدم الاستقرار تلك.

ساهمت التشققات في أرضية الخزان بحدوث تسرب مائي إلى طبقات المنحدر ذات الطبيعة الغضارية والمارلية، والتي تتميز بأنها حساسة جداً للرطوبة، مما أدى إلى فقدان تماسك هذه الصخور، وهذا ما تؤكدته القيم المنخفضة للتماسك، الجدول (1).

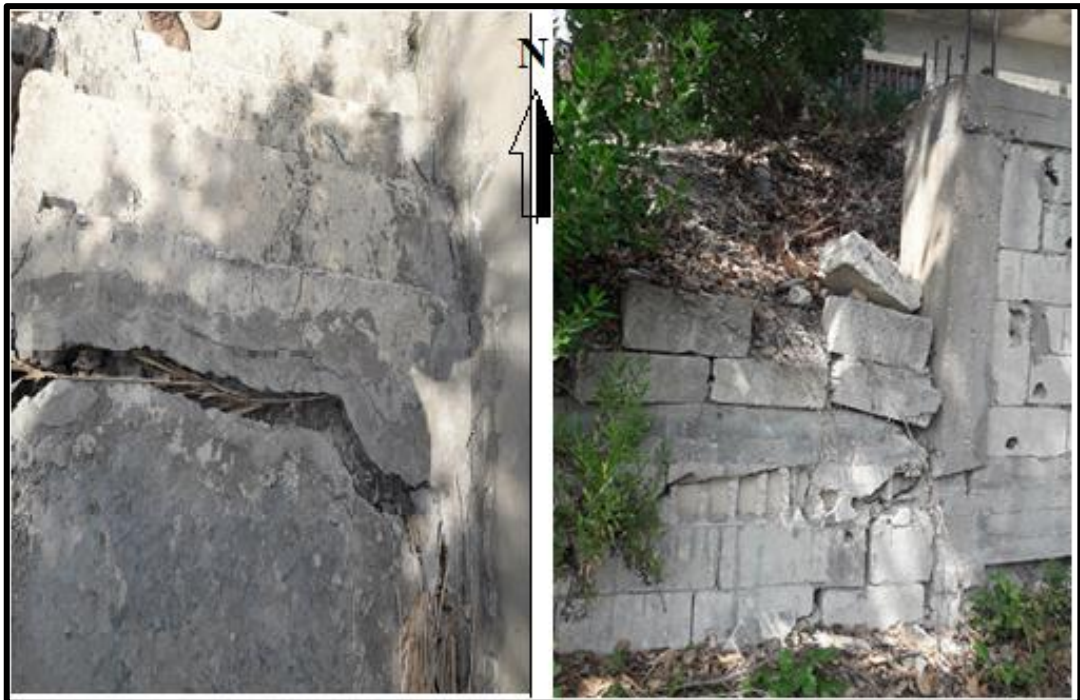
الشكل (4): التشققات المعمارية في منزل أسفل المنحدر

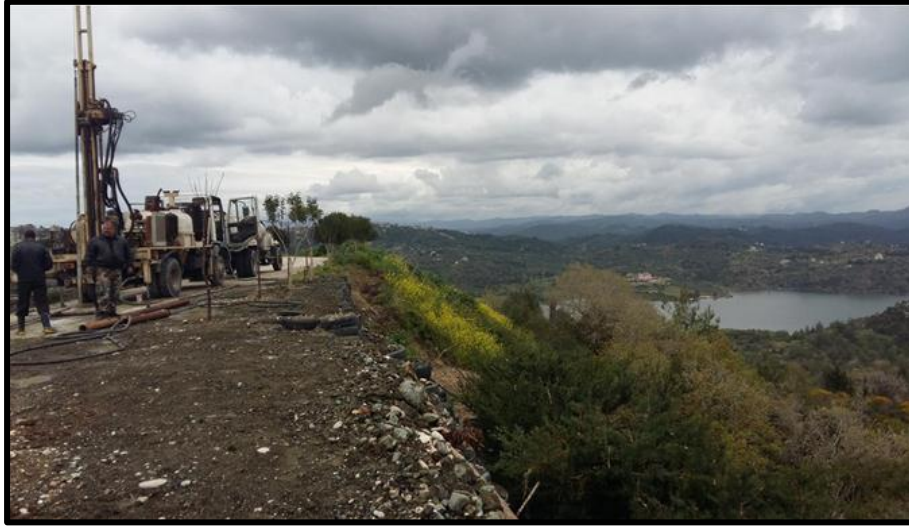
الشكل (5): صورة البئر المدروسة أثناء عملية الحفر،

احداثياتها  $35^{\circ} 38' 32.14'' N$   $35^{\circ} 54' 1.86'' E$

أُخِذَت عشر عينات لبابية من أعماق مختلفة، من البئر المحفورة من قِبل فريق مديرية الموارد المائية في اللاذقية بطريقة الحفر الدوراني اللبائي، تظهر في الشكل (5).

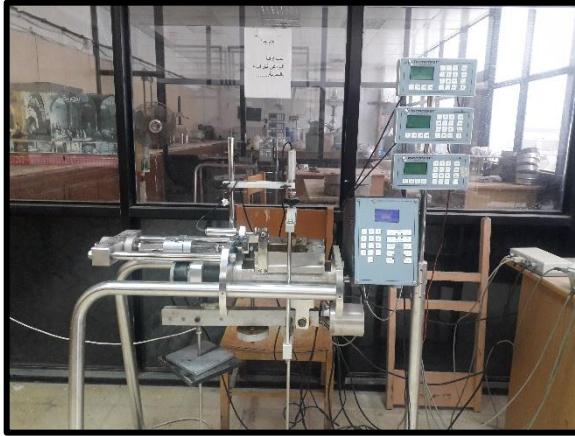
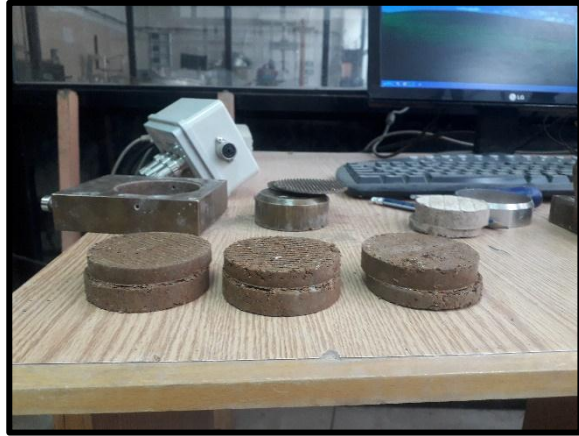
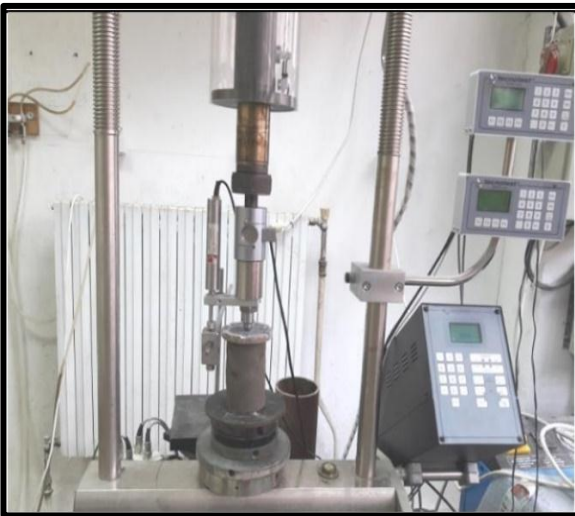
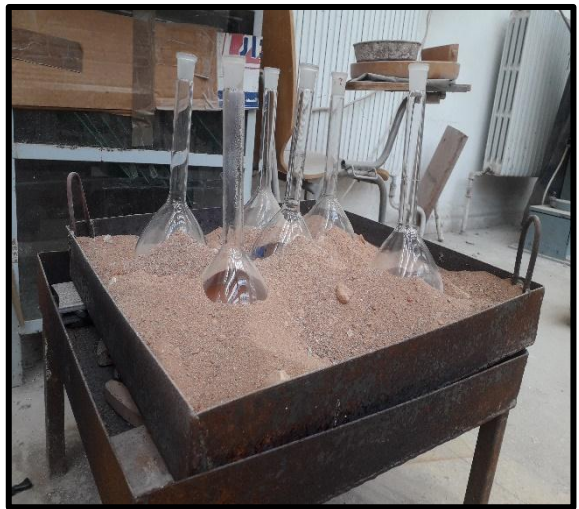
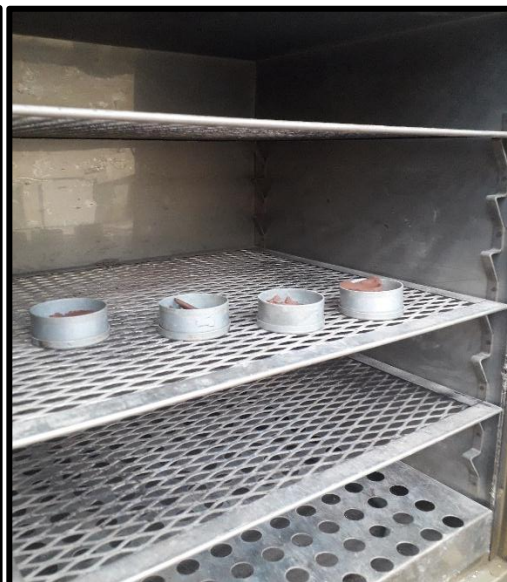
الشكل (5): صور لبعض التجارب المخبرية.

- ✓ الوحدة السادسة (28-29) م: طبقة من الغضار الرمادي المزرق العجيني لم يتم اختراق كامل هذه الطبقة.
- أُجريت على العينات المأخوذة التجارب المخبرية الآتية: الرطوبة، الكثافة الطبيعية والجافة، الوزن النوعي، مقاومة القص، والضغط أحادي المحور، والشكل (7) يظهر صور بعض هذه التجارب. ثم حُسبت المسامية، عامل الفراغ المسامي ودرجة التشبع، وجمعت النتائج في الجدول (1)، حيث تميّزت هذه العينات بمسامية عالية نسبياً، ومقاومة ضعيفة إلى متوسطة وفق نتائج تجربة الضغط أحادي المحور، كما لوحظ أنّ المقاومة انخفضت بمعدل الثلث تقريباً عند اشباعها بالماء من خلال تجربة الكسر في حالتها الجافة والتي أُجريت على العينات الأكثر قساوة وعددها ثلاث موضحة في الجدول (2).
