## الخواص الجيوهندسية للصخور القابلة للانزلاق في منطقة (السمراء عسب)

# The Engineering Geology Properties of Sliding Rocks in Al – Samra, Kasab

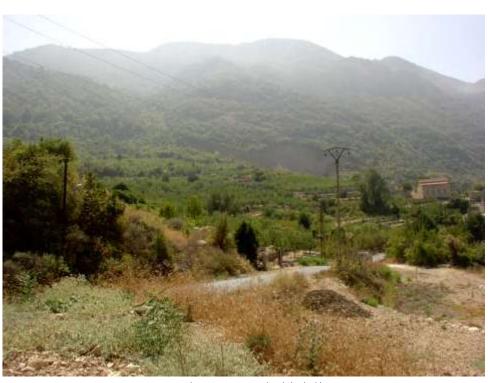
الشكل (1) مشهد عام لانزلاق السمراء

- يمكن توقع بعض الانزلاقات والانهيارات، في حين بعضها الآخر لا يمكن توقعها على الرغم من الظروف المنطوية على مخاطر يمكن ملاحظتها.
- يمكن لبعض الانزلاقات والانهيارات أن تحدث فجأة، وبدون إنذار مسبق، كما حدث في منطقة السمراء، وكما هو مبين في الشكلين (1) و (2) في حين بعضها الآخر يعطي إنذارات تكون غالباً على شكل شقوق سطحية.
- تتحرك بعض الانهيارات ببطء لمسافات قصيرة، في حين أن بعضها الآخر يتحرك بسرعة لمسافات قد تصل لعدة كيلومترات .

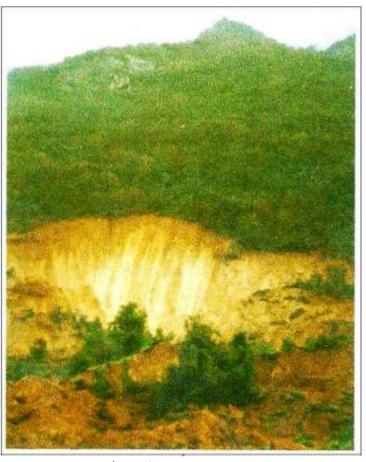
الشكل (2) صورة تمثل الانزلاق في منطقة السمراء

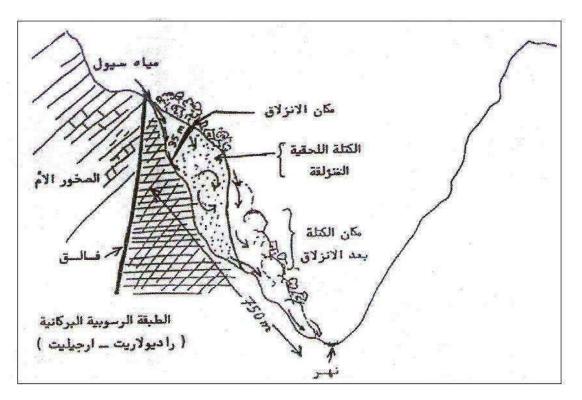
الشكل (3) مخطط توضيحي لمنطقة الانزلاق [5]

تقع منطقة الانزلاق جنوب السمراء، التي تتوضع على هضبة تتوسط وادياً يفصل بين سلسلتين جبليتين، تتجه الجنوبية منها باتجاه شمال غرب. جنوب شرق والشمالية باتجاه شرق. غرب، وقد حصل الانزلاق على السفح الشمالي للسلسلة الجنوبية المحاذية لمنطقة السمراء، كما هو مبين في الشكلين (3) و(4) ، حيث تتميز المنطقة عموماً بجيومورفولوجية معقدة، تتباين فيها الارتفاعات المختلفة وتضم السفوح ذات الاتحدار الشديد التي تقطعها الوديان والمسيلات باتجاهات متعددة، وتصب في وادٍ رئيس يتجه نحو الغرب لتصب في البحر.

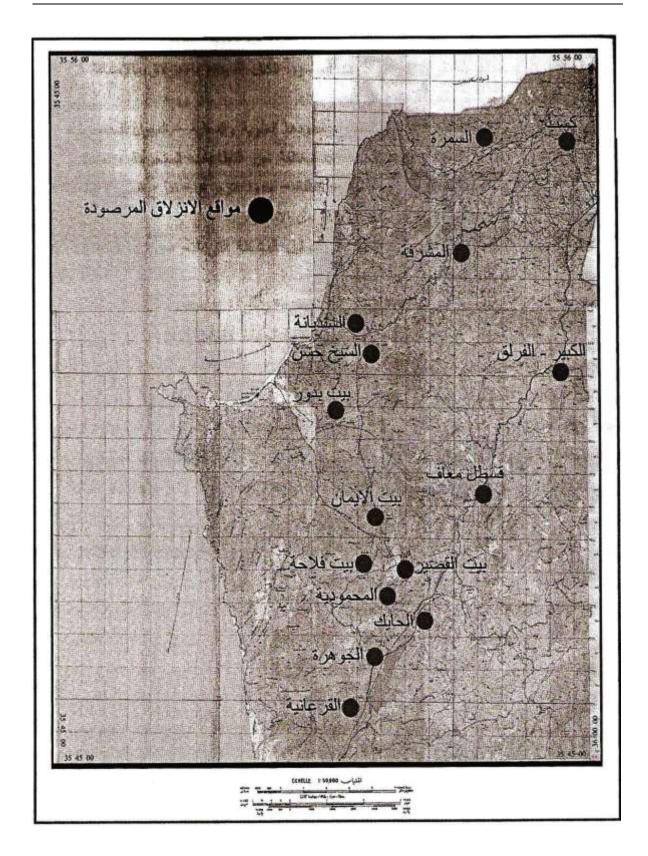
الشكل (4) الخارطة الطبوغرافية - كسب ، مقياس 1/50,000 موضحاً عليها مواقع الانزلاق المرصودة [7]

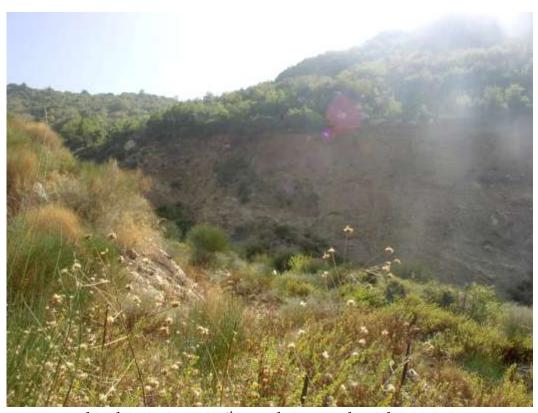
الشكل (5) طبقة غضارية مخضرة كاولينية شديدة التأثر بالمياه تحولت إلى طبقة منزلقة

ونجد من الجدول (2) الطبقة الغضارية المخضرة الكاولينية الشديدة التأثر بالمياه هي التي تحولت إلى طبقة منزلقة، ويوضح الشكلان (5) و (6) أن المنطقة المنخفضة بفعل الانزلاقات بعد استصلاحها غير الصحيح سيكون استقراراً مرحلياً.

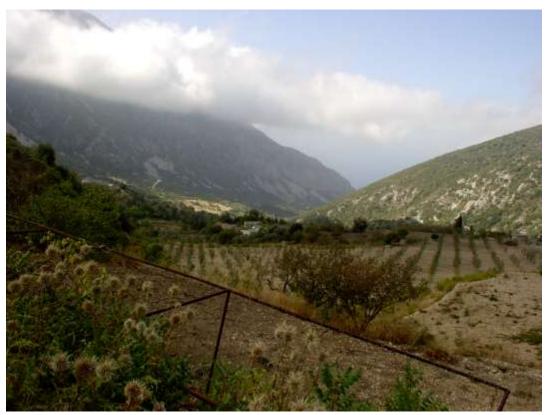
الشكل (6) استصلاح المنطقة المنخفضة بفعل الانزلاقات وهو استقرار مرحلي

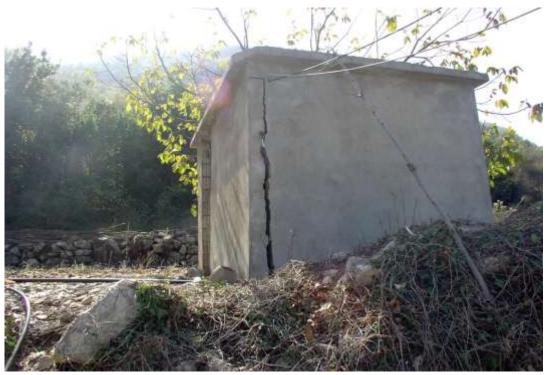
الشكل (7) أثر الانزلاق وتأثيره على ما تبقى من المنازل

وهذا ما يفسر حدوث ظاهرة الانزلاق على نحو رئيسي، وقد لوحظ أيضاً على الأجزاء المحاذية للجسم المنزلق وجود تشققات وهبوطات للتربة، وكذلك تأثر ما تبقى من المنازل بحالة تصدع وتشقق متنوعة، كما هو مبين في الشكل (7) .

مما يدل على وجود حركات سابقة بطيئة على جسم المنحدر، وقد أدى تحرك الركاميات إلى انهيار المنازل المشادة عليها، وتخريب الأراضي الزراعية تخريباً كاملاً، ونجد على جسم المنحدر عدة نوافذ تُظهر الطبقات الغضارية المشبعة بالمياه والمشكلة لسطوح الانزلاق والسيلان.

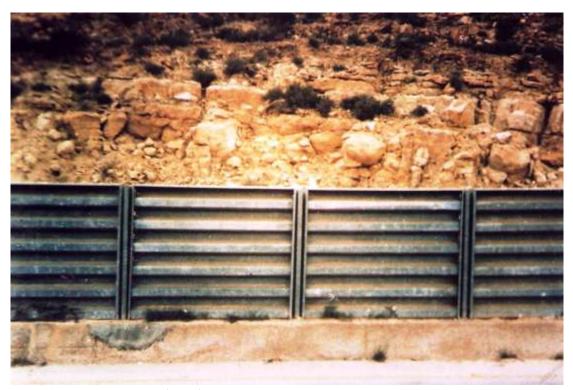
الشكل (8) صورة تمثل تثبيت المنحدرات الصغيرة باستخدام شبكة معدنية على المنحدر

- 1 . تغيير أبعاد المنحدر بهدف التقليل من قوى الدفع، أو لزيادة قوى المقاومة للانزلاق .
  - 2. السيطرة على المياه السطحية للتقليل من تأثيرها على المنحدر.
- 3 . السيطرة على المياه الجوفية بهدف التقليل من قوة الدفع، وزيادة قوة الكتلة الصخرية أو الترابية .
- 4. التشجير، وهي من الطرق المتبعة، ولاسيما للتربة ضد عملية التعرية، التي قد تحصل فيها بسبب الأمطار والسيول، وقد استخدمت الحشائش في العديد من الأماكن مع إحداث مدرجات في المنحدر، بغرض المحافظة عليه من الانهيار، وكذلك يمكن حماية المنحدرات الصخرية التي تكون معرضة لأعمال تجوية كثيرة، وذلك باستخدام خلطات إسمنتية لتغطية المنحدر [9]، مع الانتباه لعملية تصريف مياه الأمطار التي تسقط على المنحدر، وفي حالة المنحدرات الصغيرة الحرجة، فإن استخدام شبكة معدنية على المنحدر وتثبيتها تعد من العمليات الناجحة في الحد من خطورة المنحدر كما هو في الشكل(8).
