Detecting Leading Edge Erosion Of A Wind Turbine Blade Using Deep Learning And Computer Vision Techniques

This research presents an integrated methodology for automating the process of detecting leading edge erosion of the wind turbine blade and determining erosion dimensions using advanced artificial intelligence and computer vision techniques. The research also analyzes the effectiveness of the resulting values in evaluating the blade's aerodynamic performance using computational fluid dynamics (CFD). In this research a Mask R-CNN model was developed based on a dataset of eroded blades images. The model was used to automatically detect the location and type of the erosion, instead of using traditional methods that require stopping the turbine and having workers climb up to inspect it. A 3D computer model of the eroded area was then developed to determine the erosion dimensions. This was achieved by applying 3D reconstruction technique to the eroded blade images detected using the Mask R-CNN model developed in this research. The eroded blade was then modeled using the 3D model and the actual erosion dimensions, and a numerical simulation was conducted using CFD to study the effec

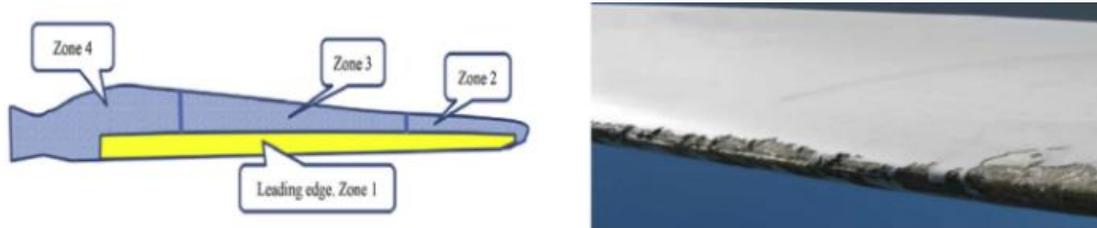
الشكل 1. تآكل الحافة الأمامية لشفرة العنفة الريحية

حيث يتم تركيز الاهتمام في عملية فحص الشفرات على استخدام طائرات بدون طيار مزودة بكاميرا تقوم بالتقاط صور لشفرات العنفة، وبالتالي يمكن الكشف عن وجود الأضرار على سطح الشفرة في مراحلها الأولى قبل أن تزداد شدتها مع الزمن وترتفع التكلفة الاقتصادية لإصلاحها، عن طريق تطبيق أحد نماذج التعلم العميق (Deep Learning) على هذه الصور، ولكن في حين أن هذه العملية يمكن أن تكشف عن وجود التآكل وموقعه ونوعه، ولكنها لا تتضمن المعلومات اللازمة لتحديد عمق التآكل، حيث أن الصورة تتضمن بيانات مكانية ثنائية الأبعاد للجسم الذي تم التقاط صورة له. ومع ذلك يمكن بناء مجسم حاسوبي ثلاثي الأبعاد للشفرة لتحديد عمق التآكل عن طريق النقاط عدة صور لنفس منطقة التآكل من زوايا مختلفة وتطبيق تقنية إعادة البناء ثلاثي الأبعاد (3D Reconstruction) على هذه الصور [2]، وهي أحد تقنيات الرؤية الحاسوبية (Computer Vision)، وبعد الحصول على موقع التآكل وأبعاده يمكن نمذجة الشفرة المعرضة للتآكل حاسوبياً وتقييم الأداء الأيروديناميكي للشفرة باستخدام تقنيات ديناميكا الموائع الحسابية (Computational Fluid Dynamics, CFD)، حيث تعد هذه المعلومات ضرورية من أجل اتخاذ الإجراءات اللازمة لعملية إصلاح الشفرة ودراسة الجدوى الاقتصادية لهذه العملية وتقدير الخسارة في استطاعة العنفة الريحية [3]، ويظهر الشكل 1 تآكل الحافة الأمامية لشفرة العنفة الريحية.

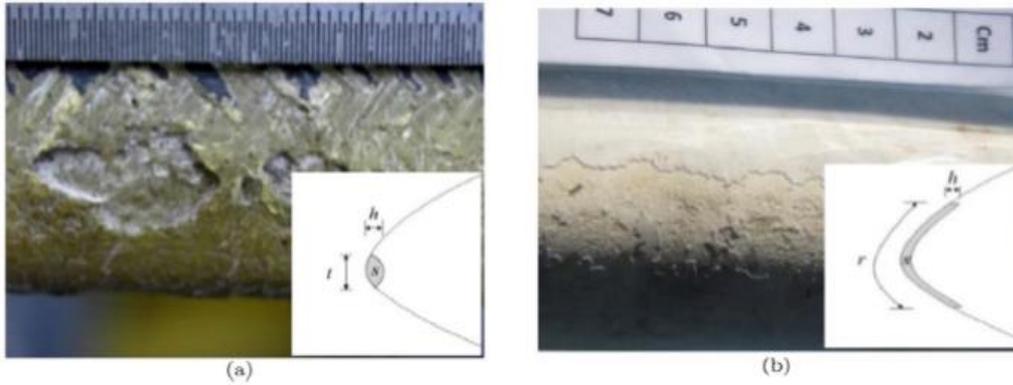
الشكل 2. نوعي تآكل الحافة الأمامية لشفرة العنففة الريحية (a) SDD (b) SSD

- خرج يمثل نوع تآكل الحافة الأمامية للشفرة.
 - خرج يمثل إحداثيات المستطيل الذي يحيط بمنطقة التآكل في الصورة.
 - خرج يمثل مواقع بكسلات الصورة التي تنتمي لمنطقة التآكل.
- تم تدريب النموذج على نوعين من تآكل الحافة الأمامية للشفرة تم تصنيفهما حسب الدراسة [6]، وهما:
- التآكل العميق المقعر (Surface concaved Deep Defects, SDD) ممثل بالشكل 2 (a)، ويكون في هذا النوع عمق التآكل، h ، مساوٍ تقريباً لطول التآكل على امتداد الوتر، t ، $h \sim t$.
 - التآكل قليل العمق الموزع (Surface distributed Shallow Defects, SSD) ممثل بالشكل 2 (b)، ويكون في هذا النوع عمق التآكل، h ، أصغر بكثير من طول التآكل على امتداد الوتر، r ، $h \ll r$.

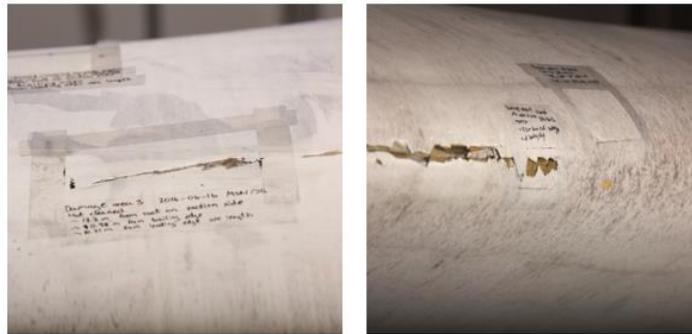
الشكل 3. صور شفرة عنفة ريحية معرضة لتآكل الحافة الأمامية من نوع SDD

- المجموعة الأولى: عبارة عن صور لشفرة عنفة ريحية معرضة لتآكل الحافة الأمامية من نوع SDD بدقة 8688×5792 بكسل [8]، ويبين الشكل 3 عينة من هذه الصور.

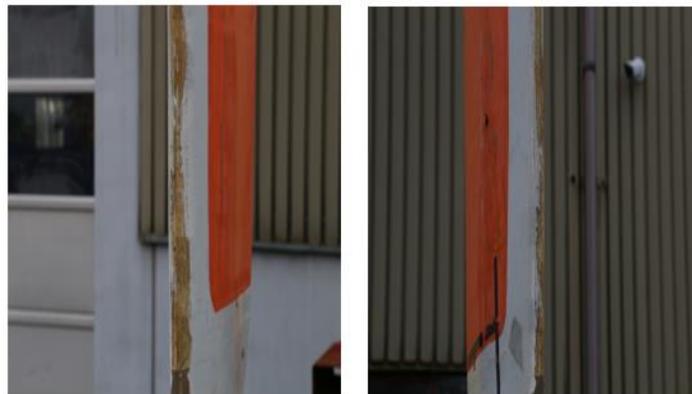
الشكل 4. صور شفرة عنفة ريحية معرضة لتآكل الحافة الأمامية من نوع SSD

- المجموعة الثانية: تمثل هذه المجموعة صور لشفرة عنفة ريحية معرضة لتآكل الحافة الأمامية من نوع SSD بدقة 5472×3648 بكسل [9]، ويبين الشكل 4 عينة من هذه الصور.

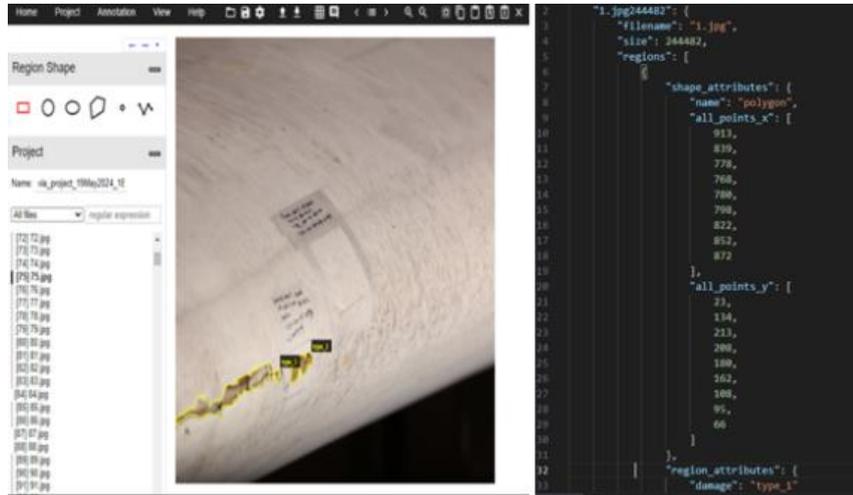
الشكل 5. برنامج VGG Image Annotator

تم استخدام تقنية التعلم المنقول (Transfer learning) أثناء عملية التدريب، وكان دخل النموذج عبارة عن صور الشفرة، بالإضافة إلى ملف بصيغة Json يمثل الخرج المرغوب ويتضمن نوع التآكل وإحداثيات بكسلات منطقة التآكل لكل صورة من الصور والتي تم تحديدها يدوياً باستخدام برنامج (VGG Image Annotator, VIA)، ويبين الشكل 5 صورة لواجهة هذا البرنامج ومثال عن محتوى هذا الملف.

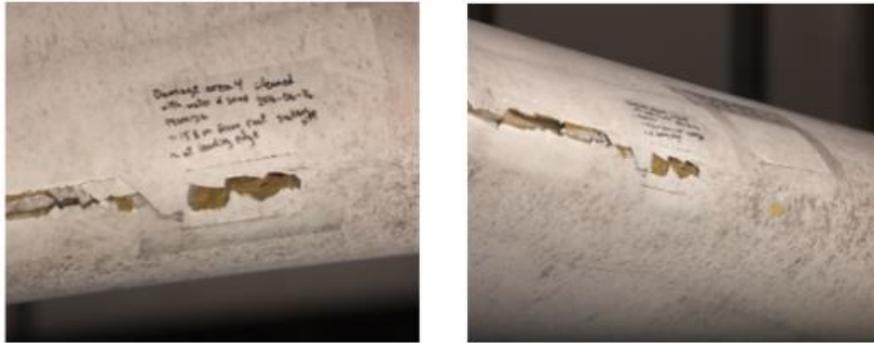
الشكل 6. عينة من الصور المستخدمة في عملية إعادة البناء ثلاثي الأبعاد

تم الاعتماد على جزء من الصور التي تمثل المجموعة الأولى في الفقرة 1.1، وتم خفض دقتها إلى 2172×1448 بكسل، وهذا الجزء عبارة عن 43 صورة لشفرة معرضة لتآكل من نوع SDD ملتقطة لنفس منطقة التآكل من زوايا مختلفة، ويبين الشكل 6 عينة من هذه الصور.

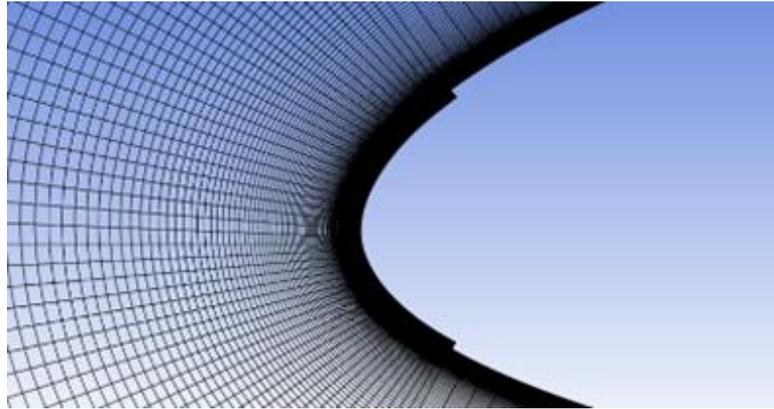
الشكل 7. نمذجة الشفرة المتآكلة

تمت نمذجة تآكل بعمق 1.4 mm وامتداد على طول الوتر بقيمة 19.5 mm على جناح (Airfoil) من نوع NACA 633-418 بطول وتر 0.813 m باستخدام برنامج ANSYS DesignModeler، ويبين الشكل 7 والشكل 8 عملية النمذجة، حيث تم الحصول على نقاط بروفيال الجناح NACA 633-418 من الموقع [12]، وتم اختيار هذه القيم لتكون متطابقة مع القيم المستخدمة في الدراسة المرجعية التجريبية بهدف مقارنة النتائج.

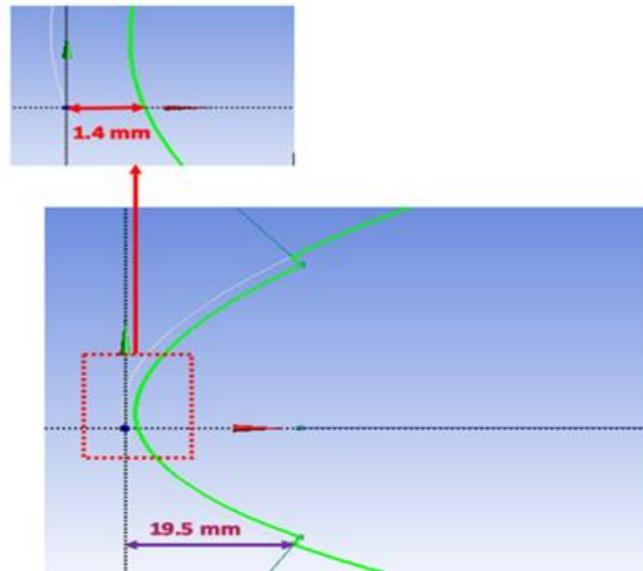
الشكل 8. أبعاد التآكل

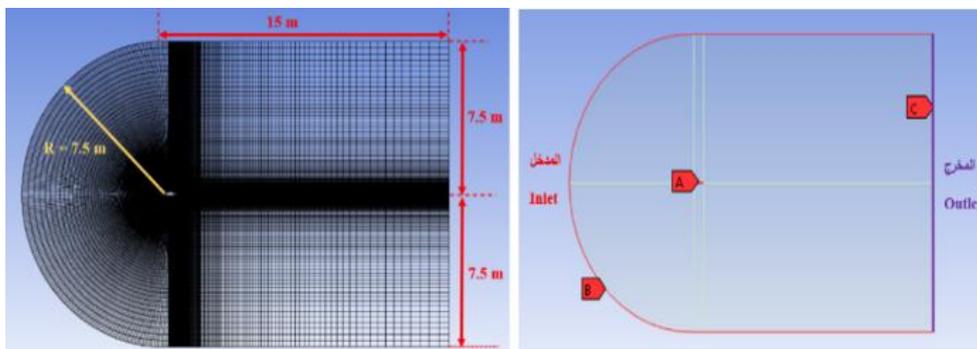
الشكل 9. نمذجة النفق الهوائي

تمت نمذجة النفق الهوائي باستخدام برنامجي ANSYS DesignModeler و ANSYS Mechanical بمجال بشكل الحرف C (C-shape Domain)، ويبين الشكل 9 هذه العملية، ويبعد الجنيح 7.5 m عن مدخل المجال، و 15 m عن المخرج، وتم تقسيم المجال إلى شبكة من الخلايا تتضمن 200,000 خلية تقريباً.

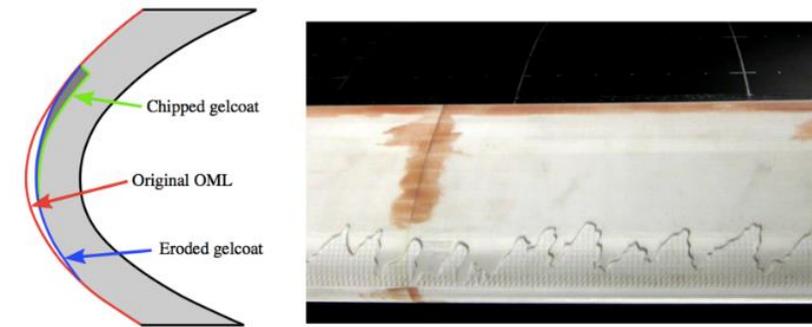
الشكل 10 نموذج تآكل الحافة الأمامية للشفرة الذي تم اختباره في النفق الهوائي [11]

تم تقييم موثوقية نموذج المحاكاة بمقارنة نتائج النموذج مع النتائج التجريبية للدراسة [11]، التي تم فيها اختبار نموذج شفرة عنفة ريحية ذات جنيح من نوع NACA 633-418 بطول وتر 0.813 m في نفق هوائي عند رقم رينولدز 4 مليون، معرضة لتآكل الحافة الأمامية بعمق 1.4 mm، وامتداد على طول الوتر بقيمة 19.5 mm مبينة بالشكل 10، وهذه الأبعاد هي نفس الأبعاد التي تم استخدامها في عملية المحاكاة في هذا البحث، وتضمنت نتائج الاختبار قيم معاملي الرفع والسحب للشفرة عند زوايا هجوم $(0^\circ, 2^\circ, 4^\circ, 6^\circ)$.

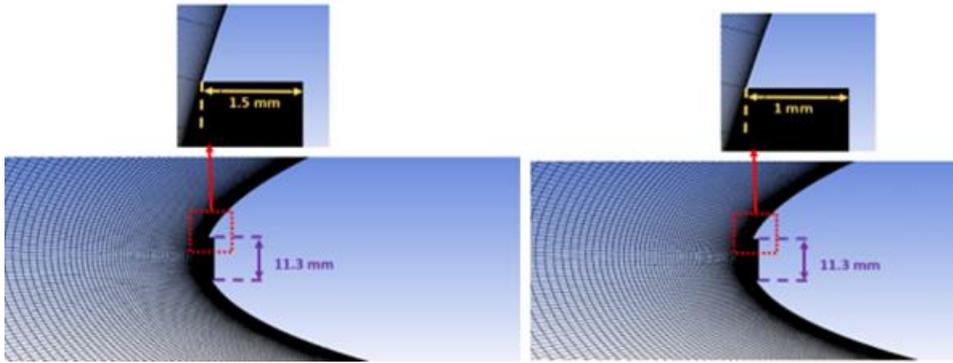
الشكل 11. نمذجة التآكل بالأبعاد الحقيقية (يسار الشكل)، والأبعاد المحسوبة (يمين الشكل)

بعد أن تم الحصول على نموذج محاكاة موثوق في الخطوة السابقة، تمت نمذجة تآكل الحافة الأمامية على جناح من نوع NACA 633-418 وطول وتر 0.813 m بحالة أبعاد التآكل التي تم تحديدها من النموذج الحاسوبي ثلاثي الأبعاد الذي تم بناؤه باستخدام الصور، وحالة أبعاد التآكل الحقيقية، ويوضح الشكل 11 عملية النمذجة.

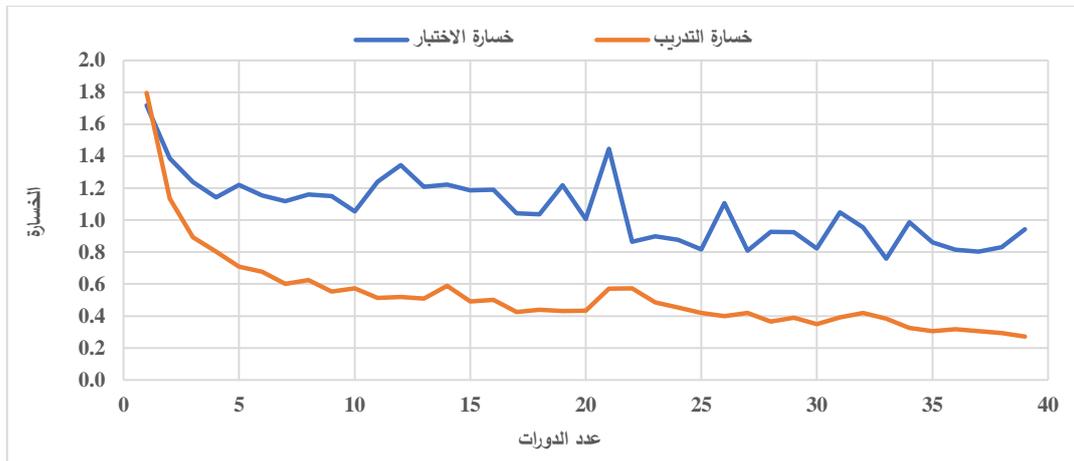
الشكل 12. خسارة التدريب وخسارة الاختبار

تم تدريب النموذج ل 39 دورة (Epoch) بمعدل تعلم (Learning rate) 0.001، وكانت أقل قيمة لخسارة الاختبار في الدورة 33، وتم اعتماد الأوزان التي تم الحصول عليها في هذه الدورة لتقييم أداء النموذج، ويبين الشكل 12 تابع خسارة التدريب وخسارة الاختبار عند كل دورة، ويبين الشكل 13 والشكل 14 خرج النموذج عند اختباره على صورتين من صور الشفرات المعرضة للتآكل، حيث تم إضافة نسب جديدة لأبعاد المستطيلات (نسبة الطول إلى العرض) التي يستخدمها النموذج كمناطق مقترحة (Region proposals) لوجود كائن في الصورة، وكانت النسب المستخدمة (0.001, 0.01, 0.1, 0.5, 1, 2, 10, 100, 1000) نتيجة الاختلاف الكبير بين طول وعرض المستطيل الذي يحيط بالتآكل في حال امتداد التآكل على طول الشفرة، ونتج عن هذه الإضافة ارتفاع درجة F_1 بنسبة 3.3% مقارنةً بتجربة أولية تم فيها تدريب النموذج بالاعتماد على النسب الأصلية فقط (0.5, 1, 2)، ويبين الجدول 1 نتائج تقييم أداء النموذج في كل حالة.

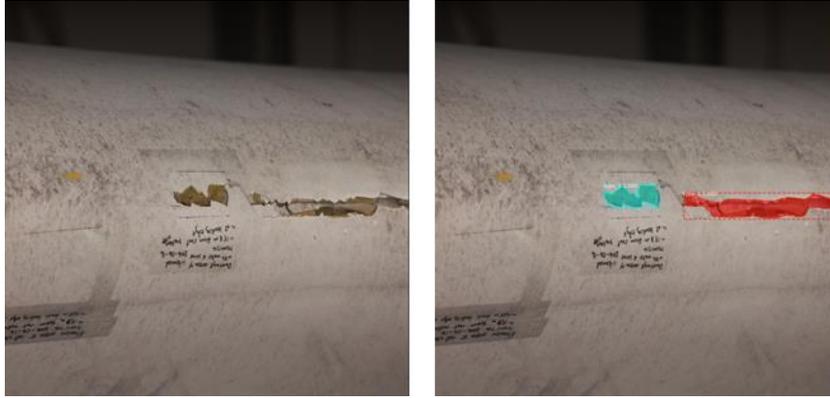
الشكل 13. خرج النموذج عند اختباره على صورة لتآكل من نوع SDD

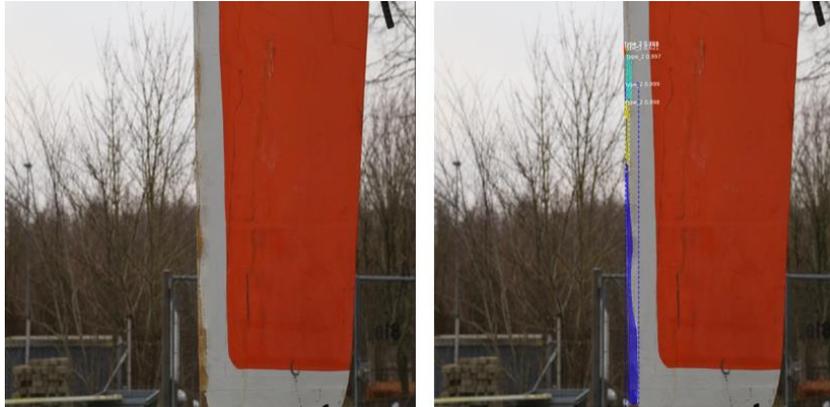
الشكل 14. خرج النموذج عند اختباره على صورة لتآكل من نوع SSD

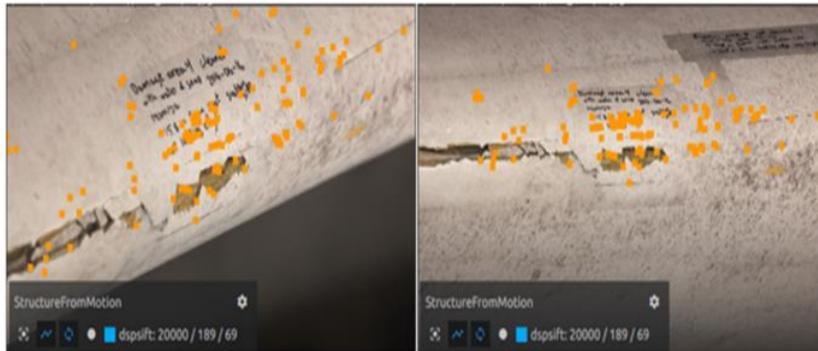
الشكل 15. مثال عن استخراج المميزات ومطابقتها بين صورتين للشفرة

تم استخراج المميزات من الصور ومطابقتها، وبين الشكل 15 مثال عن هذه العملية بين صورتين من صور الشفرة.

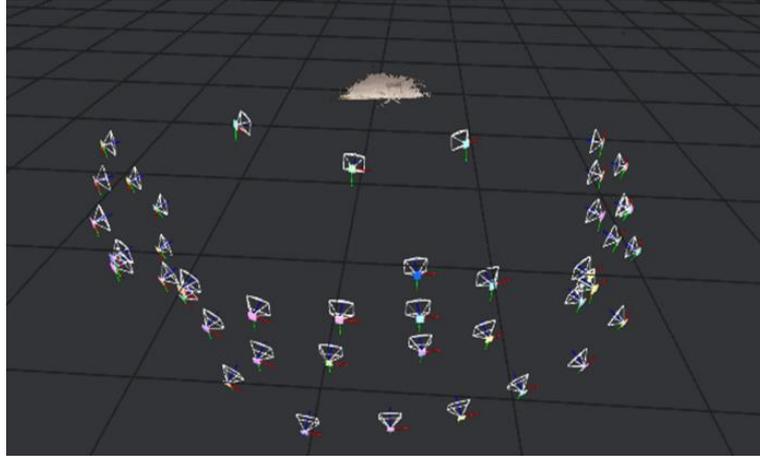
الشكل 16. تحديد موقع واتجاه الكاميرا بالنسبة للشفرة

ثم تم تطبيق خوارزمية البنية من الحركة وتحديد مواقع الكاميرا بالنسبة للشفرة كما يبين الشكل 16، وتشكيل غيمة نقطية متفرقة مؤلفة من 62,273 نقطة ثلاثية الأبعاد لمجسم الشفرة مبينة بالشكل 17.

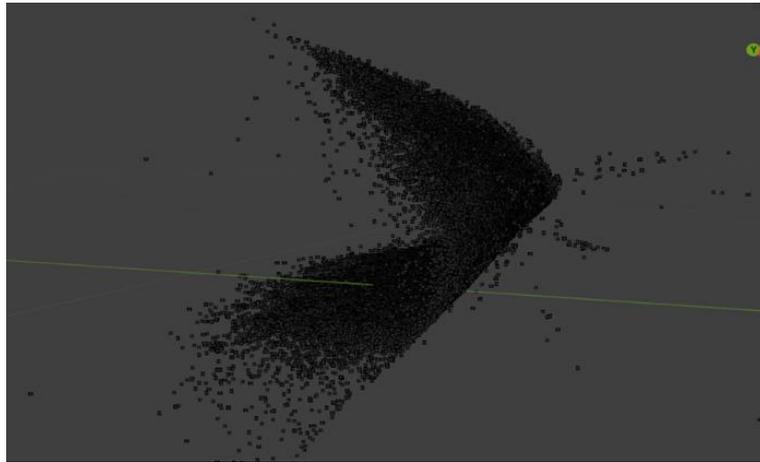
الشكل 17. الغيمة النقطية المتفرقة لمجسم الشفرة

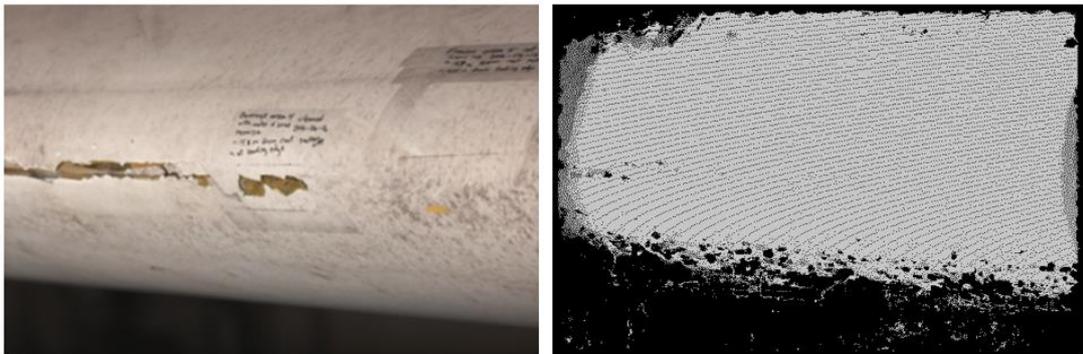
الشكل 18. خريطة العمق لعينة من الصور

وتم إيجاد خريطة العمق للصور وبين الشكل 18 مثال عن خريطة العمق لصورة من صور الشفرة، وتشكيل الغيمة النقطية الكثيفة التي تمثل 250,442 نقطة ثلاثية الأبعاد لمجسم الشفرة مبينة بالشكل 19.

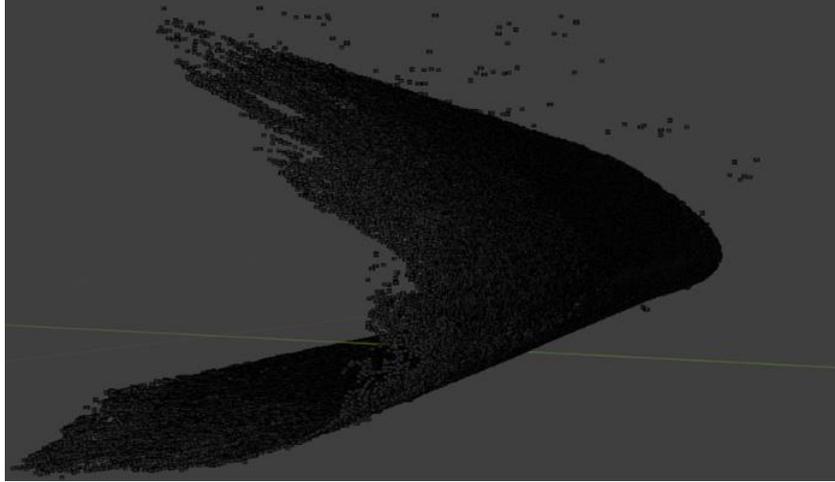
الشكل 19. الغيمة النقطية الكثيفة لمجسم الشفرة

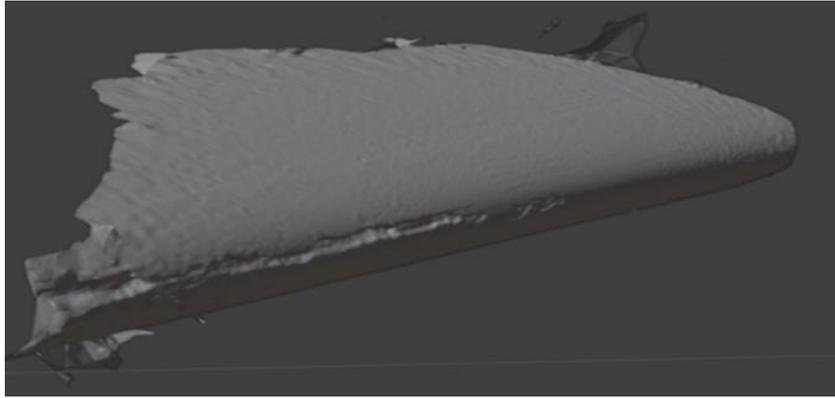
الشكل 20. مجسم حاسوبي ثلاثي الأبعاد لمنطقة التآكل

ثم تمت عملية التشبيك لنقاط الغيمة النقطية الكثيفة وبناء مجسم حاسوبي ثلاثي الأبعاد لمنطقة التآكل ميبين بالشكل 20.

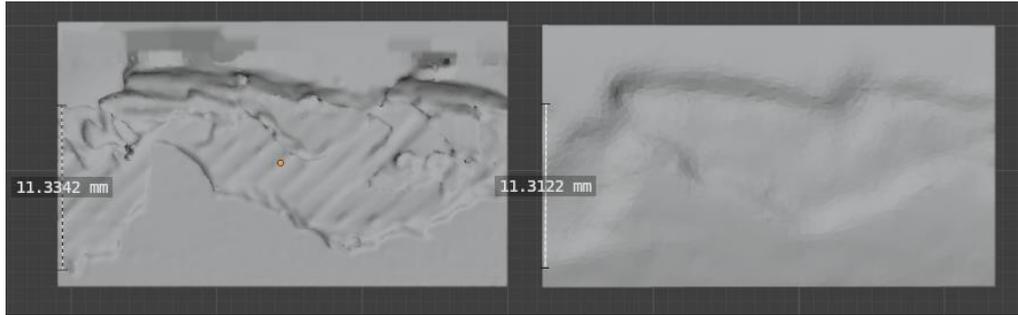
الشكل 21. مقارنة بين الجسم الذي تم بناؤه باستخدام الصور (يمين الشكل) والجسم المرجعي (يسار الشكل)

بما أن الإحداثيات المطلقة لمواقع الكاميرا والشفرة أثناء عملية التصوير غير معروفة، فإن أبعاد المجسم الذي تم بناؤه باستخدام الصور هي أبعاد نسبية وليست مطلقة، وبالتالي تم القيام بعملية تقييس (Scaling) لأبعاد المجسم عن طريق قياس البعد بين نقطتين مميزتين على هذا المجسم، وقياس البعد بين النقطتين المقابلتين لهما على المجسم المرجعي وحساب النسبة بين البعدين، ثم تم تقييس أبعاد المجسم الذي تم بناؤه باستخدام الصور اعتماداً على هذه النسبة التي تساوي 0.5. ثم تم تحديد منطقة معينة للتآكل في المجسم الذي تم بناؤه بالاعتماد على الصور مبينة بالشكل 21 لقياس أبعاد التآكل، فكان طول التآكل على امتداد وتر الشفرة 11.3 mm، مطابق تقريباً للقيمة المقابلة له في المجسم المرجعي، أما عمق التآكل كان 1 mm، بينما العمق المرجعي كان 1.5 mm، كما تم حساب قيمة متوسط الخطأ في حساب أبعاد التآكل باستخدام برنامج CloudCompare كما يبين الشكل 23، وكانت هذه القيمة 0.4 mm.

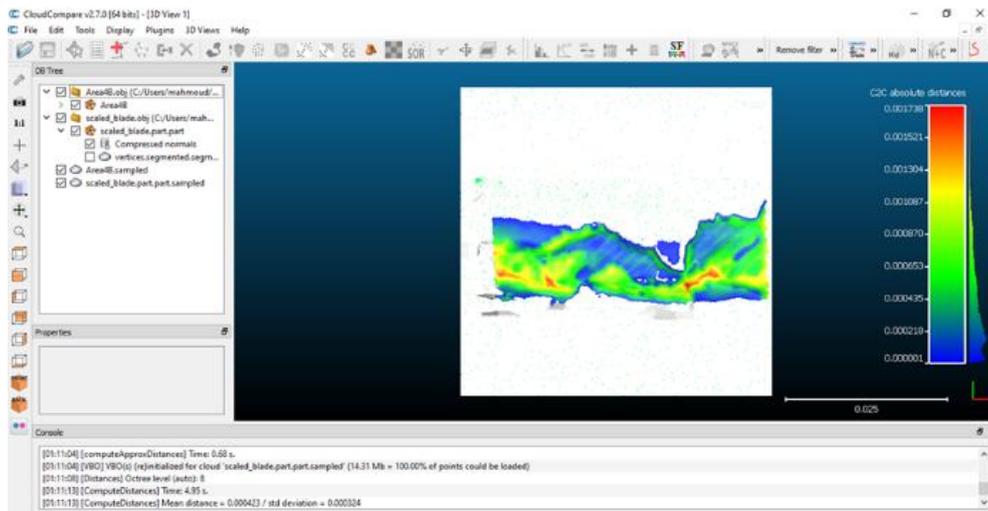
الشكل 22. إيجاد متوسط الخطأ في حساب أبعاد التآكل باستخدام برنامج CloudCompare
