Study of the Growth Rate of Rust Spots on Steel Surface Under the Effect of Low-Temperature Heating and Cooling in Different Media

This research investigates the corrosion rate on the surface of steel samples exposed to low-temperature heating and cooled in two different media (freshwater and natural seawater).

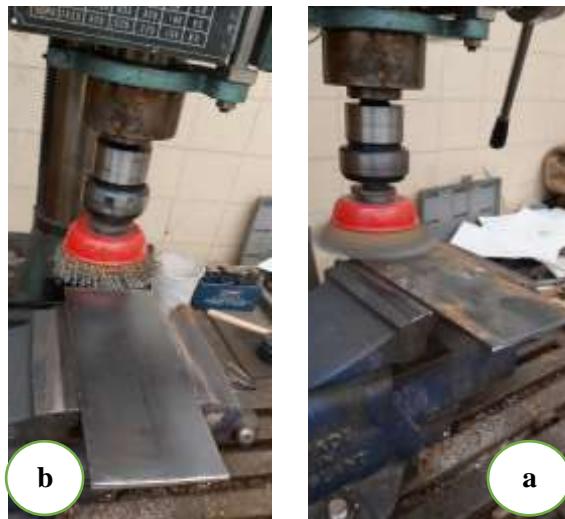
الشكل 2. العينة الفولاذية a قبل الجلخ ، و b بعد الجلخ.

استخدمت عينات من الفولاذ Kst37-3 لأنه أكثر الأنواع استخداماً في الانشاءات المعدنية، ونظراً لعدد استخداماته وخصائصه الميكانيكية الجيدة بعد الخيار الأفضل لمختلف التطبيقات، بالرغم من كونه عرضة للصدأ والتآكل، مما يؤثر على سلامته وعمره الاستثماري. والتركيب الكيميائي للفولاذ المستخدم موضح في الجدول 1. تم تنظيف أسطح العينات بواسطة فرشاة فولاذية للحصول على سطح أملس خال من وجود بقايا الصدأ، وقد تم تثبيت الفرشاة على فارزة عامودية كما هو موضح في الشكل 2.

تم تحضير عينات من الفولاذ بأبعاد $5 \times 80 \times 200$ mm، وأجري تنظيف لسطح العينات بواسطة الفرشاة الفولاذية، كما هو مبين بالشكل 2، للحصول على سطح أملس ونظيف وتستمر عملية التنظيف حتى التأكد من عدم وجود بقايا صدأ أو أوساخ على سطحها.

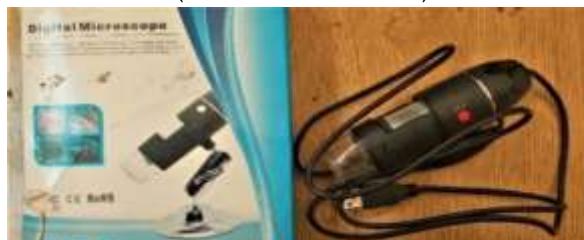
تم مراقبة سطح العينات بواسطة ميكروسكوب (Digital Microscope) بتكبير $\times 500$ الموضح في الشكل 3.

الشكل 3. الجهاز الميكروسكوب (Digital Microscope) بتكبير $\times 500$

التغيرات التي ظهرت على سطح العينات بواسطة الفحص البصري باستخدام الجهاز المبين في الشكل 3، وذلك بشكل أسبوعي خلال الشهر الأول بعد التسخين ومن ثم كل مرة واحدة كل شهر. يوضح الجدول 2 النظام الحراري المستخدم في العمل التجاري.

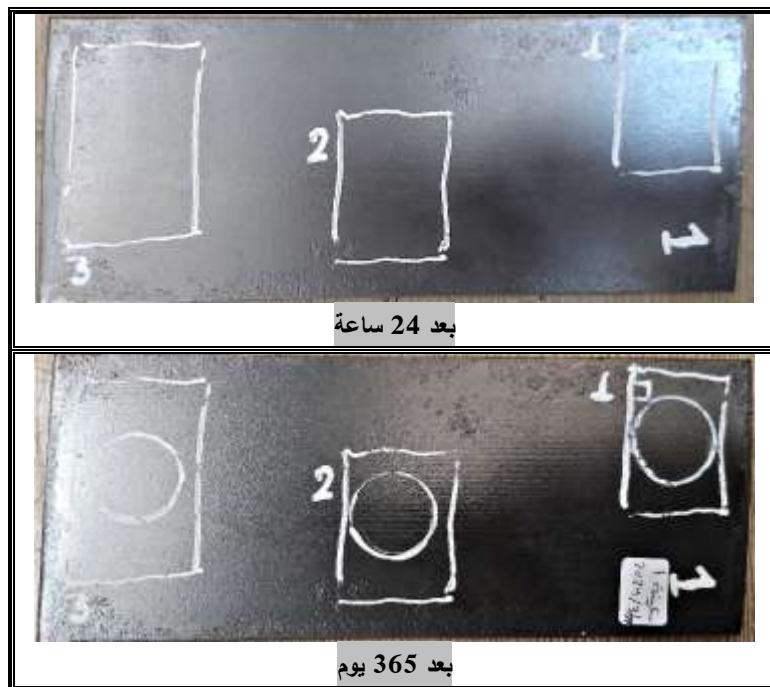
❖ يوضح الشكل 4 العينة الفولاذية 1 التي لم تتعرض لعملية تسخين ولا للماء العذب أو ماء البحر الطبيعي، فقط تم تنظيف سطحها بنفس الآلية (بواسطة فرشاة الجلاخ) ثم وضعت في جو المخبر كعينة شاهد بالنسبة لبقية العينات المدروسة.

الشكل 4. صور فوتوغرافية للعينة 1 من الفولاذ 37-3 . Kst37-3

بمقارنة الصور الموجودة في الأشكال (4,5,6,7) يظهر لنا تأثير التسخين المسبق أو المتكرر على عملية التآكل (التأكسد) على سطح العينة، ويبدو أن التسخين المتكرر يساهم بشكل كبير في إحداث الأكسدة السطحية لكامل العينة أكثر بالمقارنة مع الأشكال الأخرى.

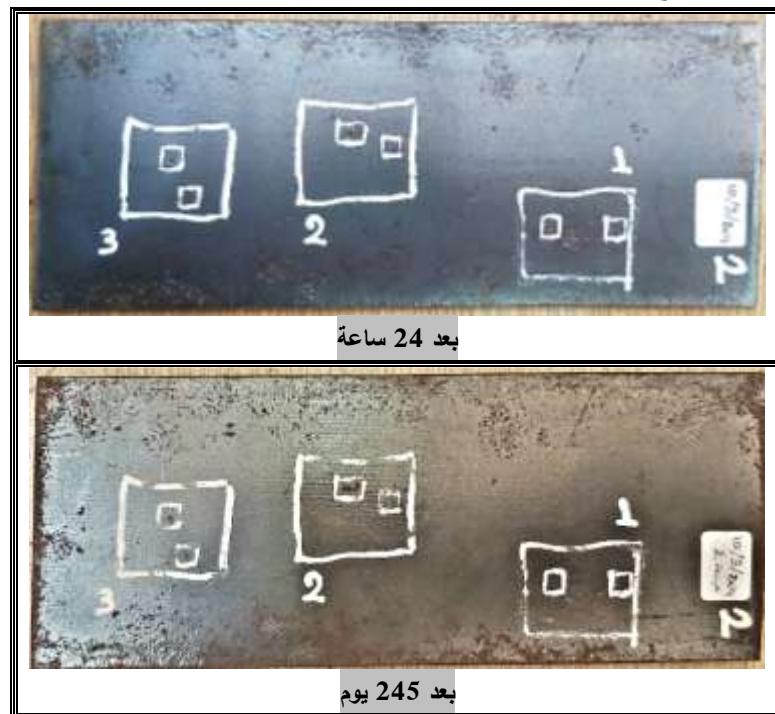
❖ يظهر الشكل 5 التغيرات الحاصلة على سطح العينة الفولاذية 2 التي تم تسخينها عند درجة حرارة 125°C وتبریدها بالماء العذب، حيث تم اختيار مناطق صغيرة محددة ضمن المربعات المرقمة (1-2-3) كما هو موضح في الشكل من أجل تكرار فحصها مع الزمن.

الشكل 5. صور فوتوغرافية للعينة 2 من الفولاذ 3-Kst37-3.

ومن الأشكال السابقة نلاحظ التأثير الكبير لماء البحر على عملية التآكل الحاصل على سطح العينة، حيث يبين الشكل 5 أن تأثير الماء العذب بالمقارنة مع الشكل 7 - والذي يمثل تأثير ماء البحر - يبدو ضعيفاً وهذا ما يثبت التأثير الفعال لماء البحر على عملية التآكل.

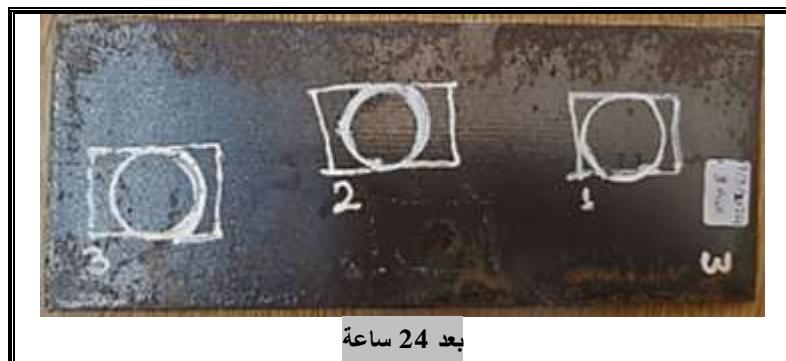
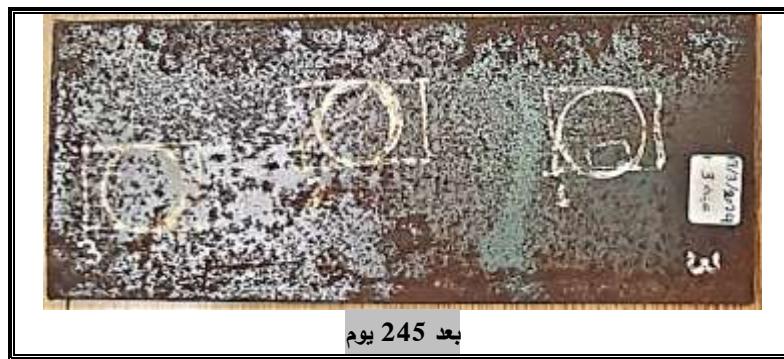
❖ بينما يوضح الشكل 6 التغيرات الحاصلة على سطح العينة الفولاذية 3، التي تم تسخينها عند درجة حرارة 125°C ثم غمرها بأحواض تحوي ماء البحر بهدف تبریدها، وتم تحديد المناطق المدروسة في هذه العينة ضمن الدوائر المرقمة (3-2-1)، وهنا أخذ شكل الدائرة من أجل مراقبة مركزها بالإضافة إلى المناطق الصغيرة المحددة على أطرافها.

الشكل 6. صور فوتوغرافية للعينة 3 من الفولاذ 3-Kst37.

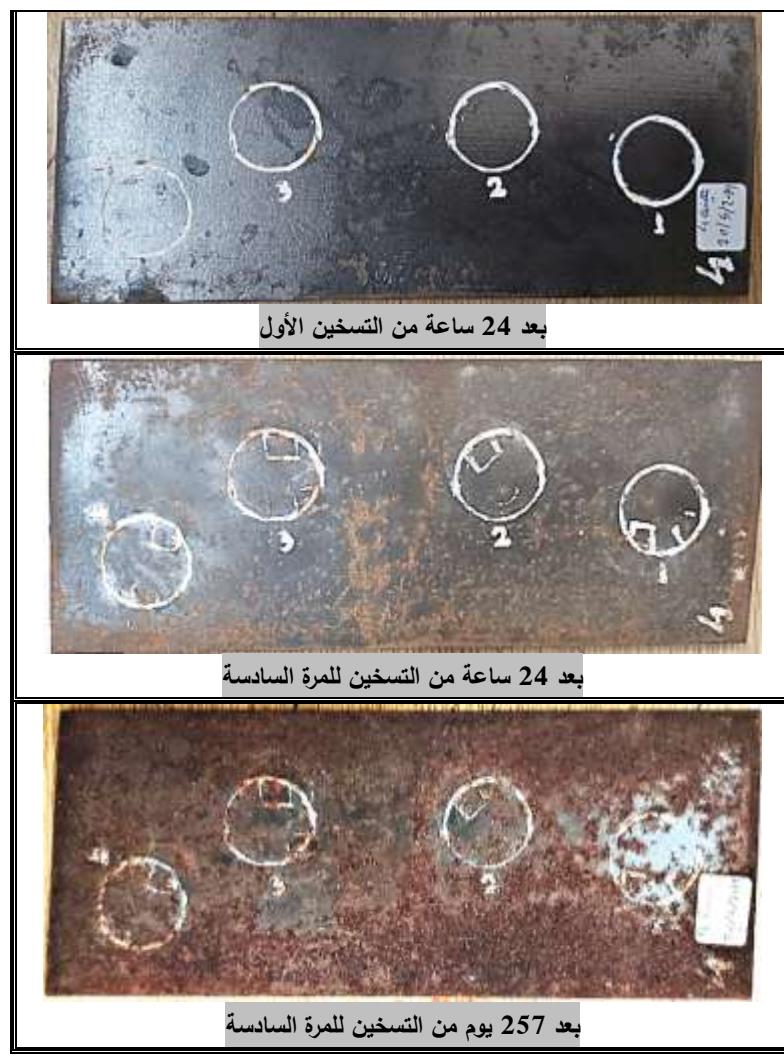
❖ أما بالنسبة للعينة الفولاذية 4 الموضحة بالشكل 7. أجري تسخين العينة عند درجة الحرارة 125°C لـ (6) مرات متتالية والتبريد بماء البحر، ثم التوقف بسبب حدوث تكسر في طبقة الفيلم الأكسيدية المكونة. وتم تحديد المناطق المدروسة على سطحها بنفس الآلية المتبعة للعينة 3.

الشكل 7. صور فوتوغرافية للعينة 4 من الفولاذ 3-Kst37.

ويمكن القول استناداً إلى الأشكال السابقة أن التسخين بالدرجة 125°C (6) مرات قد ساهم في إجراء صدأً (أكسدة) لكامل سطح العينة كما هو مبين في الشكل 7.

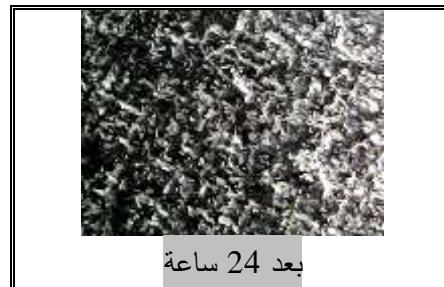
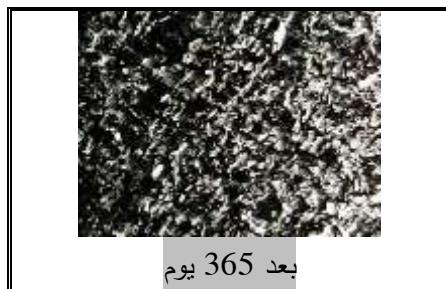
من خلال الصور الميكروسكوبية للبقعة المأخوذ من سطحها في مركز المنطقة 1 كما في الشكل 9، لم يلاحظ حدوث بقع صدأ واضحة ومميزة على سطح العينة الفولاذية 1 ضمن هذه المنطقة، لذلك تم وضع أول وأخر صورة تمت مراقبتها مع مرور الزمن.

الشكل 9. صور ميكروسكوبية بتكبير (500X) تظهر التغيرات الحاصلة لبقة الصدأ في المنطقة 1 من العينة الفولاذية 1 مع الزمن.

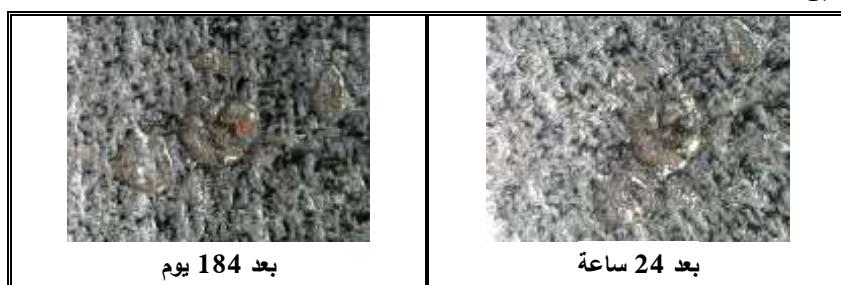
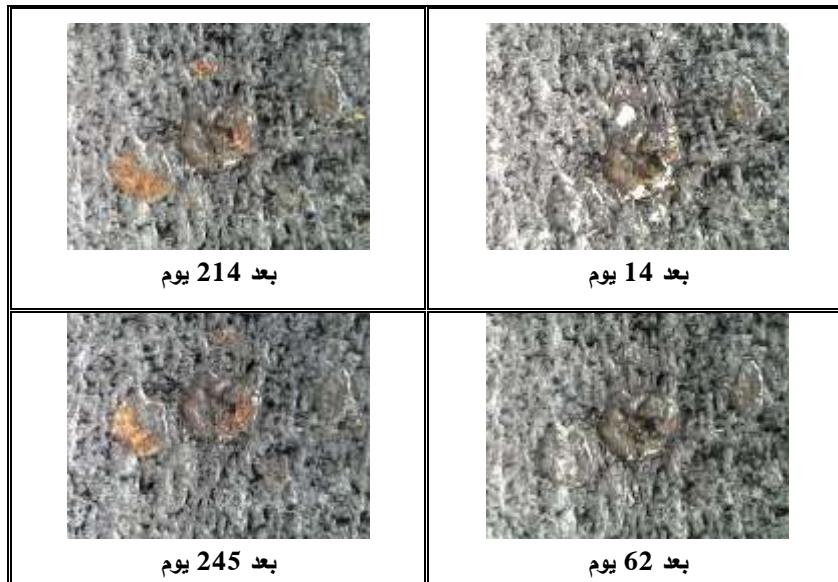
لوحظ بعد 24 ساعة من تسخين العينة الفولاذية 2 وتبریدها بالماء العذب، تشكل بقع على سطح العينة ذات لونبني فاتح جداً. حيث تمت مراقبة تطور بقعة الصدأ المتشكلة خلال فترات زمنية موضحة بالشكل 11. ووُجد أن هذه البقع بعد مرور 214 يوم (حولي 9 أشهر) بدأت تكتسب لونبني أعمق مع المحافظة على نفس الشكل للبقة تقربياً. وسبب تدرجات اللون البني في صدأ الفولاذ المعرض للماء العذب هو تشكل مركبات مختلفة من أكسيد وهيدروكسيدات الحديد (مثل هيدروكسيد الحديديك $(Fe(OH)_3)$ والذي ينتج من تأكسد $(Fe(OH)_2)$ ويعطي لوناً بنيناً محمراً مميز للصدأ، والهيماتيت (Fe_2O_3) والمغنتيايت (Fe_3O_4) واللبيدوكروسيت $(\gamma-FeOOH)$ والجيوثيت $(\alpha-FeOOH)$ ، وكل منها يساهم في تدرجات اللون البني، وهي تتشكل وتتحول بناءً على الظروف البيئية المحيطة مثل توافر الأوكسجين.

الشكل 11. صور ميكروسكوبية بتكبير (500X) تظهر التغيرات الحاصلة لبقة الصدا في المنطقة 3 من العينة الفولاذية 2 مع الزمن.

تم حساب المساحة المتغيرة للبقة المدروسة مع الزمن باستخدام برنامج الماتلاب، وذلك من خلال الاستعانة بالصور الميكروسكوبية الموضحة بالشكل 11 لتحديد مدى سرعة النمو للبقة، ويظهر الجدول 3 بعض هذه القيم:

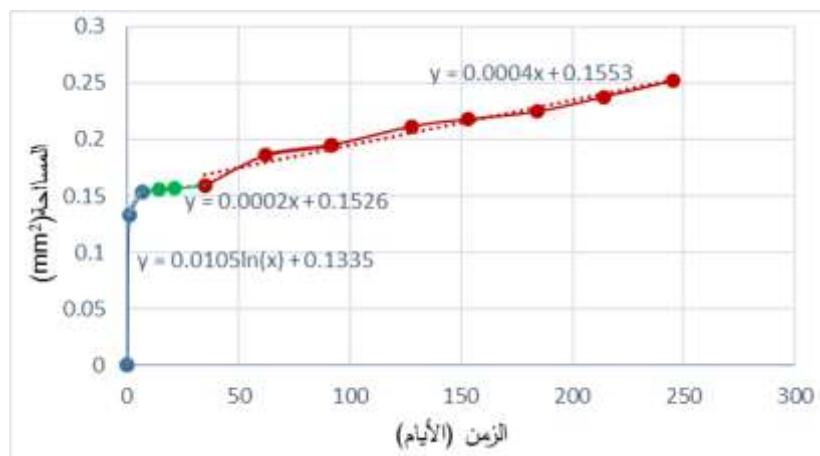
وأخيراً تم تمثيل تغير المساحة للبقة المدروسة مقابل الزمن بالمخطط البياني الموضح في الشكل 12، حيث نجد خلال المرحلة الأولى (من 0 - 7 أيام) كان هناك تأكل سريع جداً، مما يشير لعدم تكون طبقة حماية على السطح في البداية، وبعد ذلك خلال المرحلة الثانية بين (7-35 يوم) كان هناك تباطؤ في معدل التأكل وذلك بسبب تكون طبقة أكسيد واقية على السطح، وبعدها خلال المرحلة الثالثة بين (35 - 245 يوم) كانت الزيادة في مساحة البقة صغيرة جداً وبنسبة مقاربة تكاد تكون خطية مما يدل على تباطؤ كبير في معدل التأكل بسبب تكون طبقة أكسيد واقية على السطح وانخفاض الرطوبة خلال هذه الأشهر من السنة (نisan، أيار، أيلول، تشرين الأول).

الشكل 12. تغير المساحة لبقة الصدأ في المنطقة 3 من العينة الفولاذية 2 مقابل الزمن.

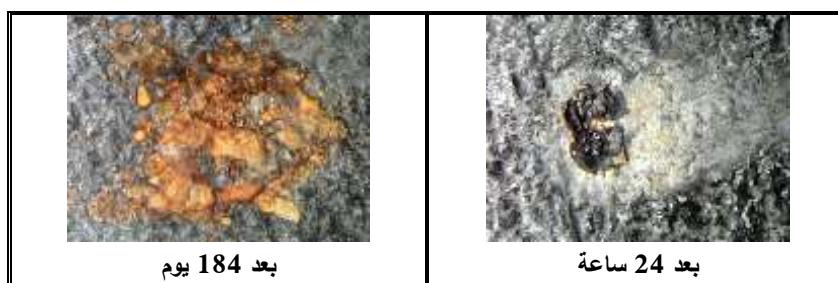
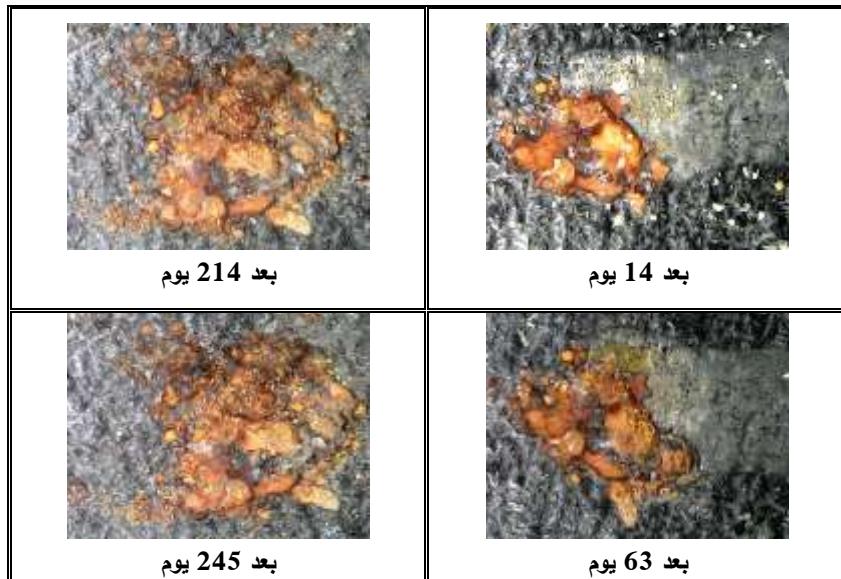
لوحظ بعد 24 ساعة من تسخين العينة الفولاذية 3 وتبريدها بماء البحر وتفاعل المعدن مع أيونات الكلور، ظهرت بقع من اللون الرمادي والأسود على سطحها. ثم أصبح منتج التآكل بعد أسبوعين بلونبني مصفر، وبعد 245 يوم أصبح بلونبني مصفر داكن مع وجود حفر (نقر) بنية داكنة نتيجة تفشر الطبقة الأكسيدية الرقيقة، يعود السبب في ذلك إلى التفاعل الأولي بين الفولاذ وماء البحر الغني بالأيونات خاصة أيونات الكلوريد (Cl^-)، بالإضافة لنقص الأكسجين في بعض المناطق القريبة من سطح الفولاذ، هذه الظروف تؤدي إلى تكون مركبات الحديد الثنائي (Fe^{+2}) مثل أكسيد الحديد الثنائي (FeO) أو هيدروكسيد الحديد الثنائي (Fe(OH)_2)، وهي مركبات داكنة اللون (رمادي إلى أسود). مع مرور الوقت وتعرض الفولاذ لمزيد من الأكسجين، تتحول هذه المركبات السوداء إلى مركبات حديد ثلاثي مثل أكسيد الحديد الثنائي (Fe_2O_3) والذي يكون باللون الأحمر أو البني المألف للصدأ. يوضح الشكل 14 مقدار التغير الحاصل في شكل ومساحة بقعة الصدأ المتشكلة على سطح العينة الفولاذية 3 مع مرور الزمن.

الشكل 14. صور ميكروسكوبية بتكبير (500X) تظهر التغيرات الحاصلة لبقة الصدأ في المنطقة 1 من العينة الفولاذية 3 مع الزمن.

وبعد حساب المساحة المتغيرة للبقة المدروسة مع الزمن باستخدام برنامج الماتلاب، وذلك من خلال الاستعانة بالصور الميكروسكوبية الموضحة بالشكل 14 لتحديد مدى سرعة النمو للبقة، كان مقدار التغير الحاصل في مساحة البقة بين أول قيمة (أي بعد 24 ساعة) وآخر قيمة تم فحصها لحد الآن (أي بعد 245 يوم) كما هو موضح في الجدول 4:

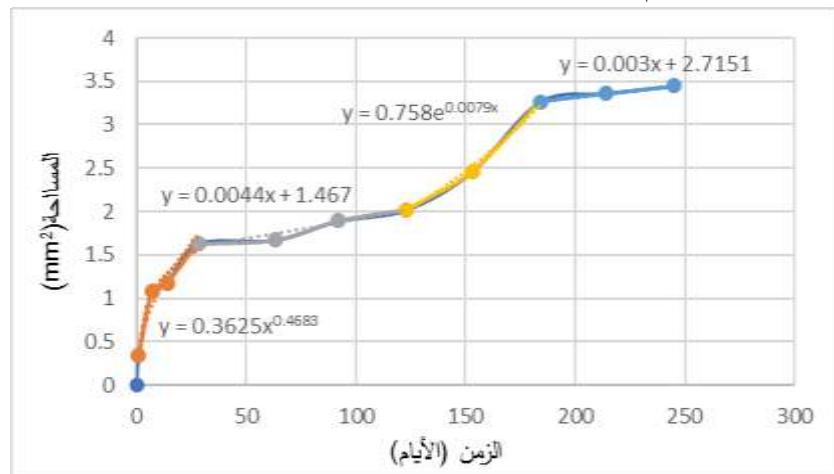
وبعدها تم تمثيل مقدار التغير في المساحة مقابل الزمن بالمحظط البياني الموضح في الشكل 15، ويظهر المنحنى زيادة تراكمية في التآكل مع مرور الزمن وعدم حدوثه بمعدل ثابت بل هو متغير مع مرور الزمن، فخلال المرحلة الأولى (من 0 - 28 يوم) كان هناك تآكل سريع جداً مما يشير لعدم تكون طبقة حماية على السطح في البداية، ثم حدث تباطؤ كبير في معدل التآكل خلال المرحلة الثانية بين (28 - 123 يوم) وذلك بين أشهر السنة (نisan وأيار وحزيران) بسبب تكون طبقة أكسيد واقية على السطح وانخفاض في الرطوبة خلال هذه الأشهر، ثم نلاحظ عودة التآكل بمعدل أسرع خلال الفترة الزمنية الثالثة الممتدة بين (123 - 184 يوم) وذلك بسبب تغير الظروف البيئية المحيطة خلال أشهر (تموز وآب) مثل زيادة الرطوبة ودرجة الحرارة وتآكل أجزاء من طبقة الحماية، وبعدها خلال المرحلة الرابعة بين (184- 245 يوم) يحدث استقرار نسبي في معدل التآكل، وذلك بسبب تكون طبقة جديدة من

الأوكسيد. وهنا نجد أن التآكل يبدأ بسرعة ثم يتباطأ ثم يعود للزيادة مما يشير إلى دورة تآكل غير مستقرة، والمنحنى ليس خطياً مما يعني أن التآكل غير منتظم ويتأثر بالعوامل المحيطة والسطحية.

الشكل 15. تغير المساحة لبقة الصدأ في المنطقة 1 من العينة الفولاذية 3 مقابل الزمن.

وبعد حساب المساحة للبقة المدروسة عند كافة المراحل الزمنية التي أخذت فيها صور ميكروسكوبية، تم تمثيل مقدار التغير في المساحة مقابل الزمن، بالمخطط البياني الموضح في الشكل 18، والذي يظهر منحني متعدد الأطوار أيضاً، كما هو الحال في العينة الفولاذية 3، حيث نلاحظ في المرحلة الأولى (تآكل سريع بين 0 - 42 يوماً تقريباً) تزايداً في تغير المساحة وذلك بسبب تعرض السطح لماء البحر والحرارة وعدم وجود طبقة حماية بعد، وبعدها يستمر التآكل خلال المرحلة الثانية وهي بين (42 - 92 يوم تقريباً) ولكن بشكل أسرع مما يشير إلى أن التآكل كان في ذروته خلال هذه الفترة الزمنية الممتدة حتى شهر آب، نتيجة زيادة درجة الحرارة والرطوبة، أما عند المرحلة الثالثة وهي بين (92 - 271) يوم كان التزايد في مساحة البقة بنسبة متقاربة جداً وأصبح المنحني خطياً تقريباً وهذا يعني أن معدل التآكل أصبح بطيء جداً أو ثابت تقريباً، وذلك بسبب تكون طبقة حماية لسطح الفولاذ تفصله عن الوسط المحيط مما يؤدي إلى الحد من التآكل بشكل فعال. وهذا المنحني مشابه للمنحني السابق (الشكل 15) أي أن التآكل غير منتظم ومتعلق بالعوامل السطحية والوسط المحيط.

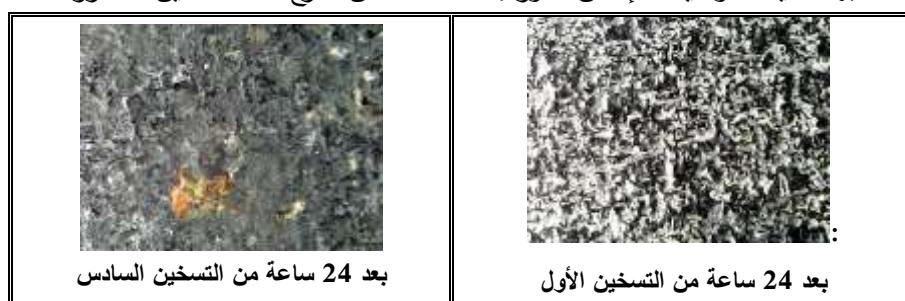
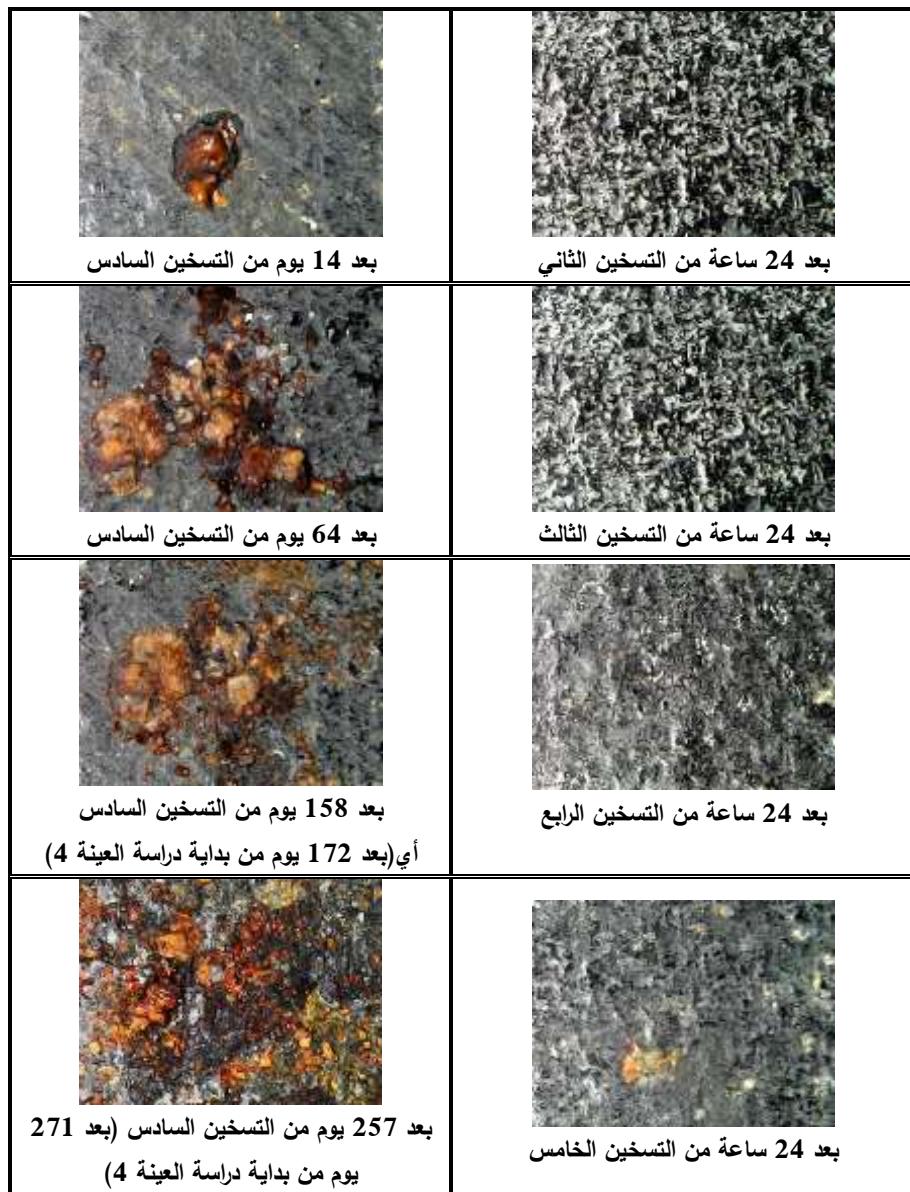
ويمكن ملاحظة مراحل تغير بقعه الصدأ، المتشكلة على سطح العينة الفولاذية 4 من الشكل 17، حيث تكون على سطح العينة بقع من اللون البني المصفر، وذلك بعد 24 ساعة من التسخين السادس عند الدرجة 125°C والتبريد بماء البحر. ثم أصبح منتج التآكل بعد أسبوعين من التسخين السادس بلون بني داكن محاط بلون أسود. وبعد 78 يوماً من مراقبة العينة (أي بعد 64 يوم من التسخين السادس) أصبح بلون بني مصفر داكن مع وجود حفر (نقر) بنية داكنة وسوداء وأصبحت بعدها مساحة البقعة أكبر من مجال تركيز الميكروسكوب. وهنا الأكسيد المتكونة والتي تفسر التغيرات اللونية مشابهة للعينة الفولاذية 3 إلا أن تطور بقعه الصدأ كان أسرع عند التسخين المتكرر.

الشكل 17. صور ميكروسكوبية بتكبير (500X) تظهر التغيرات الحاصلة لبقة الصدا في المنطقة 2 من العينة الفولاذية 4.

ثم أجري حساب المساحة المتغيرة للبقة المدروسة مع الزمن، باستخدام برنامج الماتلاب، وذلك من خلال إدخال الصور الميكروسكوبية الموضحة بالشكل 17 للبرنامج، وكان مقدار التغير الحاصل في مساحة البقة، بين أول قيمة (أي بعد 24 ساعة من التسخين الثالث) وأخر قيمة تم فحصها لحد الآن (أي بعد 271 يوم)، كما هو موضح في الجدول 5:

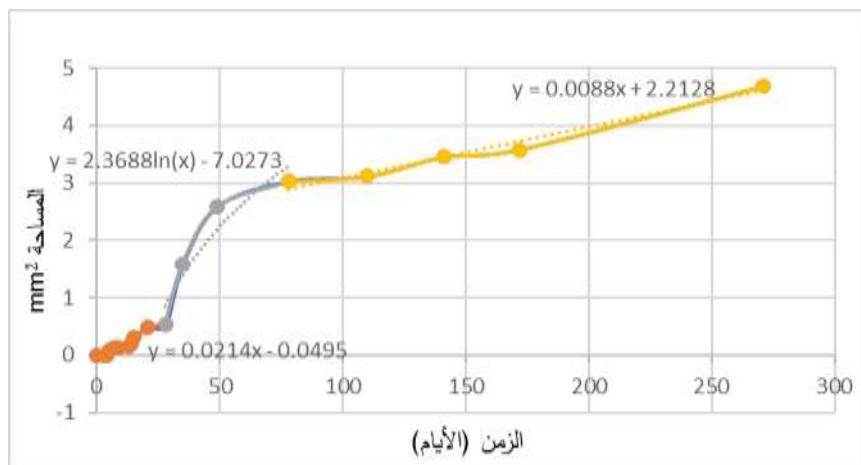
الشكل 18. تغير مساحة بقع الصدأ في مركز المنطقة 2 من العينة 4 مقابل الزمن.

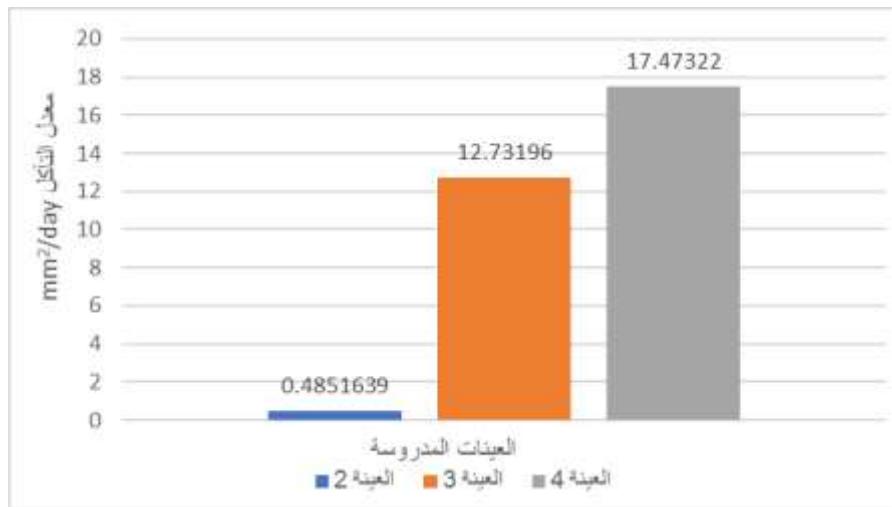
من خلال مقارنة معدل التآكل الكلي للعينات الفولاذية المدروسة، والممثل بالتغير الكلي لمساحة بقع الصدأ المتشكلة على السطح، خلال كامل الفترة الزمنية التي تمت فيها مراقبة العينات ($\Delta s/\Delta t$)، نجد أن أكبر قيمة لمعدل التآكل كانت عند التسخين المتكرر والتبريد بماء البحر ($\Delta s/\Delta t_4 > \Delta s/\Delta t_3 > \Delta s/\Delta t_2$) كما هو مبين في الشكل 19.

الشكل 19. مقارنة معدل التآكل الكلي للعينات المدروسة (العينة 2 المعرضة للت BX 125°C والمبردة بالماء العذب، العينة 3 المعرضة للت BX 125°C والمبردة بماء البحر، والعينة 4 المعرضة للت BX 125°C المتكرر عند 125°C عند الدرجة والمبردة بماء البحر) بالنسبة لزمن.

- زيادة مساحة بقع الصدأ مع الزمن في العينات المبردة في ماء البحر عنها في الماء العذب.
- الت BX 125°C المتكرر مع التبريد بماء البحر، أدى إلى أكبر زيادة في معدل التآكل ($\Delta s/\Delta t$) المتشكل على سطح العينات الفولاذية.
- المنحني الناتج من خلال مراقبة بقعة الصدأ المتكونة على سطح كلاً من العينتين (3، 4) المبردتين بماء البحر كان متعدد الأطوار.
