## Evaluation of the Performance of Some Traffic Calming Measures Implemented on the Streets of Lattakia City

## تقييم أداء بعض إجراءات التهدة المرورية المطبقة في شوارع مدينة اللاذقية

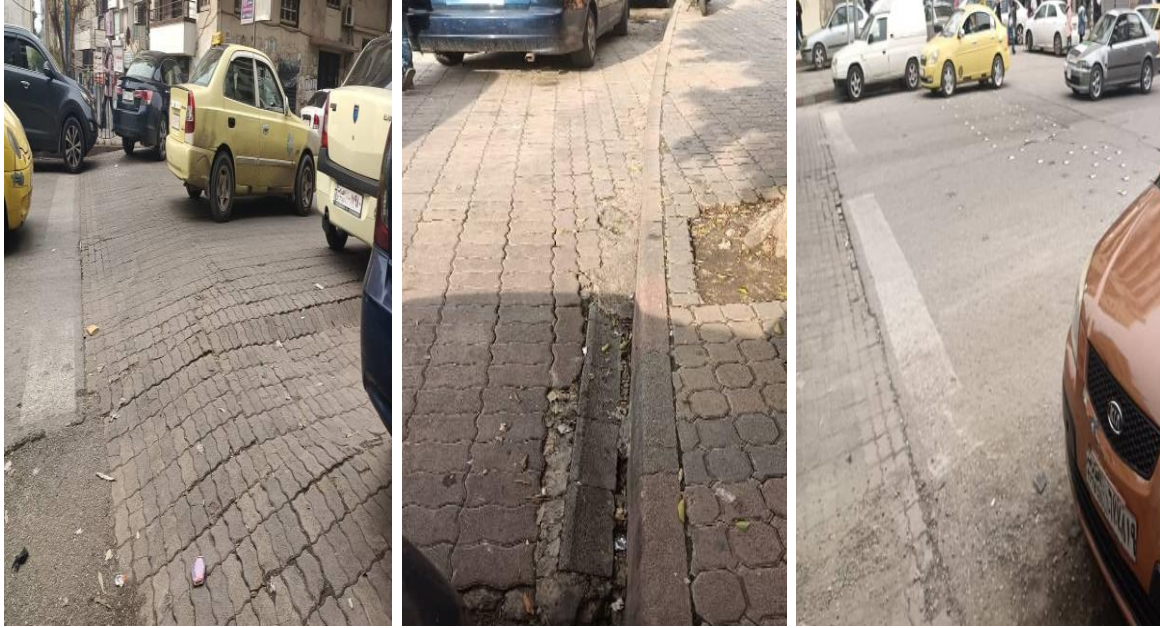
تم استخدام إجراء ممرات المشاة المرتفعة في شارع 8 آذار فقط. وهو شارع شرياني ذو سرعة تصميمية (45 km/h) وعرض (19 m) وتم وضع 4 ممرات مشاة مرتفعة عليه ومطاب انسيابي وحيد. بدراسة حركة المرور وسرعتها مع وجود إجراءات التهذئة (تقريباً 30-35 km/h) على طول الشارع، نلاحظ انخفاضاً ملحوظاً بسرعة السيارات بمتوسط (27.5%) مما يسمح للمشاة بعبور الشارع بشكل أكثر راحة وأماناً بسبب عرض الشارع الكبير. لكن من الناحية التصميمية نلاحظ أن ممر مشاة وحيد احتوى على مسافات جانبية لعبور المياه، أما الثلاث الممرات الأخرى فقد التصق الممر بحافة الرصيف ولا يوجد مسافات جانبية عليها، من ناحية عرض الممر فقد كان ضمن العرض التصميمي المقبول. من ناحية الارتفاع يوجد ممر وحيد ارتفاعه مقبول، أما البقية فهي أعلى من الارتفاع التصميمي (7.5-10 cm) بمقدار (200-230-140 %) على التوالي. أما من ناحية اللوحات التحذيرية نلاحظ وجود عواكس ضوئية فقط قبل الممر وبعده، ويوجد طلاء طرقي بشكل خط قبل الممر لكنه باهت جداً بسبب التقادم، ولا يوجد أي إشارات تحذيرية بوجود مطب أو ممر مشاة مما يشكل خطر على سلامة المشاة عند العبور، بسبب عدم انتباه السائقين على وجود ممر مشاة في حالات الظلام، كما أن بعض الممرات تعرض لهبوط أو تضرر من أطرافه ولا توجد صيانة دورية لهم. يظهر الشكل (7) ممرات المشاة المرتفعة في شارع 8 آذار.

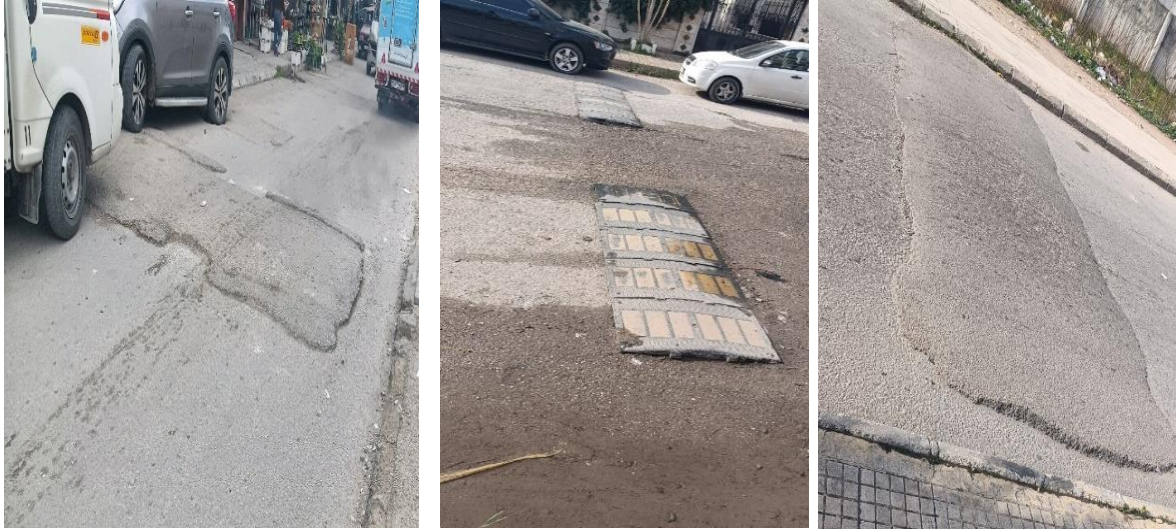
الشكل (12) التآكل في بعض المطبات المستخدمة.

(30 km/h)، والسبب الرئيسي لاستخدام هذا الإجراء في هذه المناطق هي لاحتوائها على مدارس بالإضافة لتخفيف سرعة السيارات ضمن الشوارع المحلية، بسبب استخدامها الكبير من قبل المشاة ساكني المنطقة وراكبي الدراجات. بدراسة حركة المرور وسرعتها مع وجود إجراءات التهذئة فإن سرعة السيارات على الشوارع عند الوصول للمطب كانت (تقريباً 15-20 km/h)، نلاحظ انخفاضاً ملحوظاً بسرعة السيارات بمقدار (33-50 %)، مما يسمح للمشاة بالتحرك ضمن الشوارع بشكل أكثر راحة وأماناً. لكن من الناحية التصميمية نلاحظ أن جميع المطبات احتوت على مسافات جانبية لعبور المياه، لكن يوجد اهتراء كبير في أطراف المطبات وتآكل جوانبها بسبب كثافة الحركة عليها وضعف الصيانة. يظهر الشكل (8) نسب المسافات الجانبية المحققة للشروط التصميمية، ومن ناحية عرض الممر فقد كان نصف المطبات ضمن العرض المقبول والباقي بعضها عرضها أقل من العرض التصميمي، والأغلبية عرضها أكبر من العرض التصميمي. من ناحية الارتفاع فأغلب المطبات محققة لشرط الارتفاع باستثناء (22 %) من المطبات ارتفاعها أكبر من الارتفاع التصميمي، حيث عندما يكون ارتفاع المطب أكبر من الارتفاع التصميمي يكون فارق السرعة قبل وعلى المطب كبيراً، أما عندما يكون ارتفاع المطب أقل من الارتفاع التصميمي (مثل المطبات المطاطية) يكون فارق السرعة قليلاً، بسبب سهولة مرور السيارات عليه بسرعة قريبة من السرعة التصميمية للطريق. يظهر الشكل (9) نسب توافق عرض وارتفاع المطبات مع القيم التصميمية. من ناحية الإشارات التحذيرية نلاحظ غياب كامل للوحات التحذيرية وعدم وجود طلاء طرقي للمطبات أو عواكس ضوئية قبلها، من خلال المسح الحقلّي نلاحظ أن منطقة وحيدة تحوي على إشارة بوجود مطب وباقي المناطق لا توجد عليها أي إشارة تحذيرية، وعلى الرغم من أن 8 مناطق من المناطق التي تم دراستها تحوي مدارس، فإن منطقتين فقط تحويان إشارة تحذيرية بوجود مدارس. يظهر الشكل (10) نسب وجود إشارات تحذيرية حسب نوعها كما يظهر الشكل (11) الإشارات التحذيرية المستخدمة. إن ضعف الإشارات التحذيرية يشكل خطورة على سلامة المشاة والسائقين عند العبور بسبب عدم انتباه السائقين على وجود ممر مشاة، كما أن بعض المطبات تعرضت لتآكل كبير في جوانبها ولا توجد صيانة دورية لهم كما يظهر في الشكل (12).

- 1- لقد حققت الإجراءات المنفذة الغاية منها من حيث تخفيف سرعة السيارات.
- 2- تعد مطبات السرعة هي الإجراء الأكثر استخداماً في مدينة اللاذقية وفي أغلب المدن السورية.
- 3- تعاني المطبات وممرات المشاة المرتفعة من ضعف الصيانة الدورية، حيث تعاني الكثير من المطبات من تآكل في أطرافها الجانبية والوسط.
- 4- ضعف في تنفيذ ممرات المشاة المرتفعة بسبب عدم وجود مجاري جانبية لمرور المياه، كما أن ارتفاع بعضها أكبر من القيم التصميمية.

- 1- إجراء صيانة شاملة للإجراءات المرورية المتضررة، وخصوصاً المطبات المطاطية التي فقدت جزءاً منها.
- 2- وضع إشارات تحذيرية بوجود المطبات أو عند المدارس لتنبية السائقين.
