دراسة الاستقرار الشاقولي في سدود محافظة اللاذقية حالة دراسة- سد 16 تشرين وسد الثورة

□ ملخص □

Vertical Stability Study for Dams in Latakia Case Study - 16 Tishreen Dam and the Althawra Dam

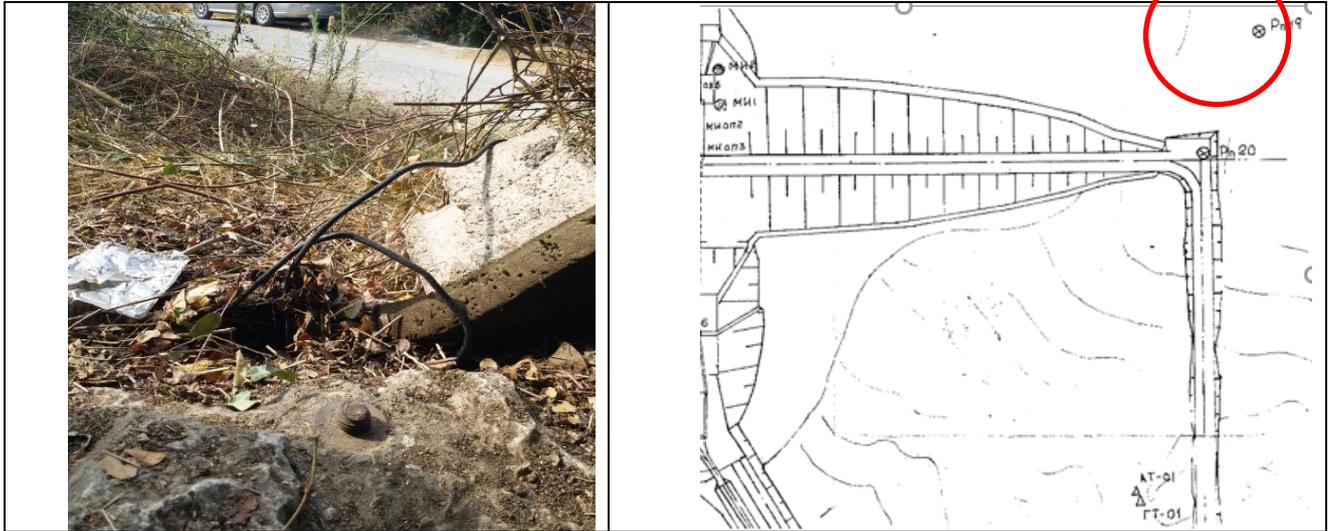
الشكل (3) النقطة الارتفاعية الأساسية في سد 16 تشرين

من خلال الزيارات الحقلية لسد 16 تشرين والبحث عن نقاط الشبكة الارتفاعية في سد 16 تشرين التي استخدمت في إنشاء السد، وبناء شبكة المراقبة الارتفاعية، وبعد البحث على مدار عدة أشهر، تم الكشف عن النقطة الارتفاعية الأساسية في إنشاء وعمل شبكة المراقبة المساحية، تحت 0.5 متر من الأتربة وبقايا أوراق الشجر، وبجانب شجرة بلوط عمرها أكثر من 35 سنة الشكل (3). هذه النقطة المكتشفة سيكون لها أهمية بالغة من عدة نواحي:
