## **The Influence of Concrete Resistance on the Protection of Reinforced Steel at Coastal Environment**

**Dr. Al Shareefa Baheeja AL ALFADEL<sup>\*</sup>**

### **□ ABSTRACT □**

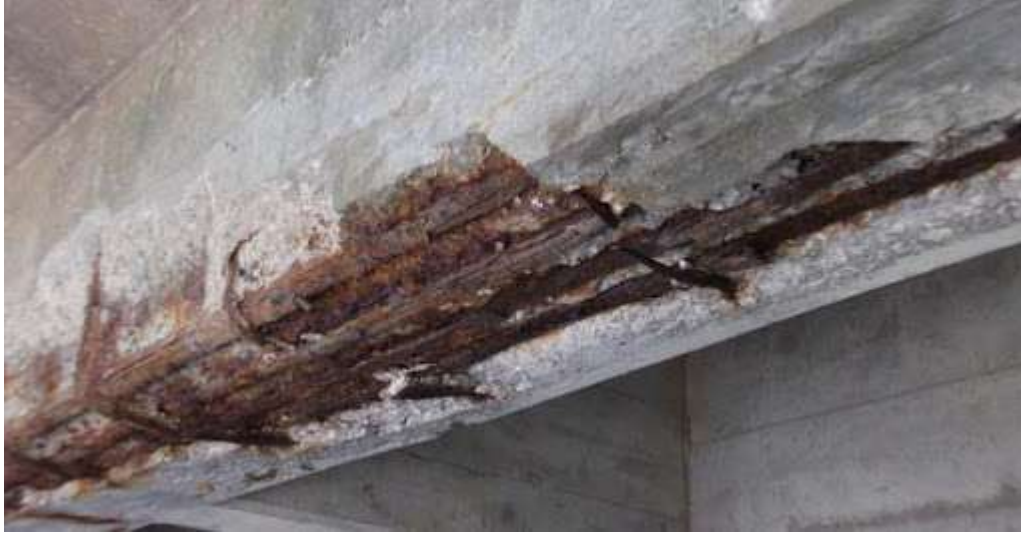
الشكل (1) صورة تبين تأثير الصدأ

وقد تكون الأضرار الناتجة عن الصدأ بسيطة في البداية، حيث تظهر على شكل شقوق شعرية موازية لقضبان التسليح أو بقع صدأ صغيرة إلا أنها قد تؤدي مع الزمن إلى تساقط الغطاء البيتوني، وإن استمرار المشكلة بدون معالجة قد يؤدي إلى انهيار العنصر الإنشائي. وتكمن خطورة صدأ فولاذ التسليح في أنه يبدأ ويستمر لفترة طويلة بدون ظهور أعراض خارجية، وأنه طالما بدأ يستمر حتى لو أزيل مصدر الرطوبة مالم ينظف الفولاذ الصدئ ويزال البيتون المحيط به ويستبدل ببيتون سليم .

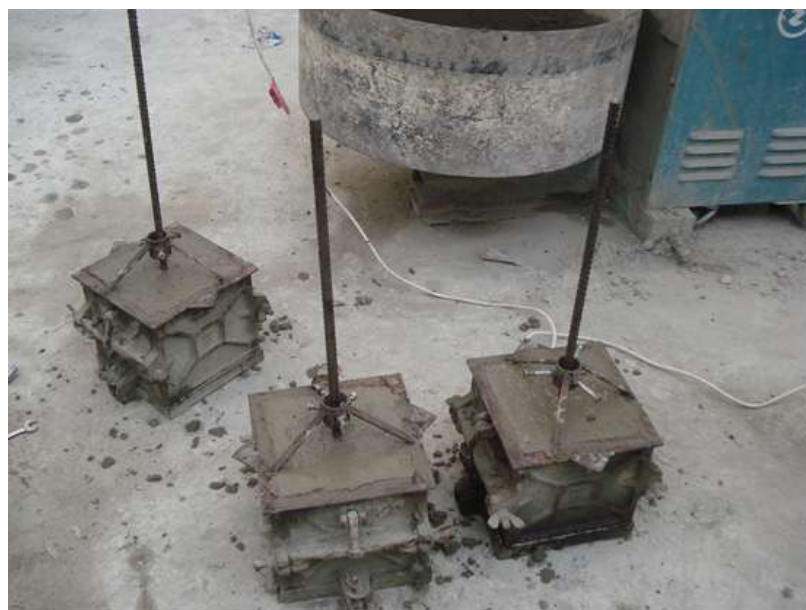
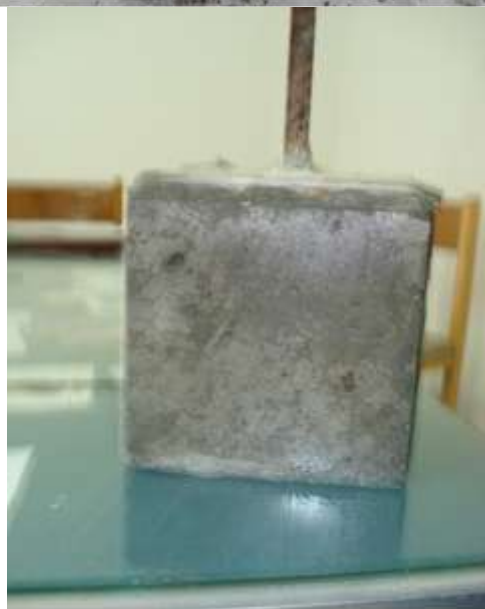
الشكل (2) يبين العينات البيتونية المعدة للتجارب

تم صبّ ثلاث مجموعات من خلطات بيتونية مختلفة المقاومة  $(30-35-40)$  MPa، وكل واحدة من هذه المجموعات الثلاثة تم فيها صب مجموعتين :  
 المجموعة الأولى وتحتوي على عينات مكعبية أبعادها  $(15*15*15)$  cm مسلحة بشكل محوري بقضيب مركزي وحيد قطر  $(14\text{mm})$ .  
 المجموعة الثانية مشابهة للمجموعة الأولى حيث تم تعريضها إلى تجربة التآكل المسرع.

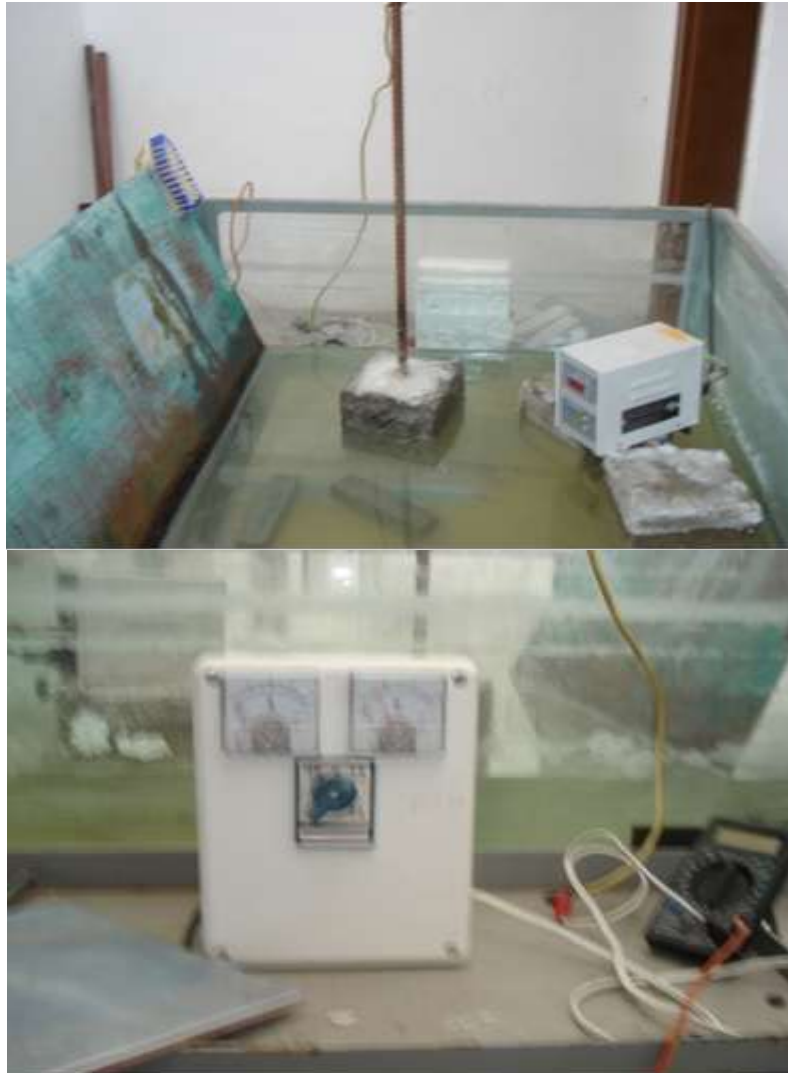
الشكل (3) الخلية الغلفانية وجهاز التآكل المسرع

تمّ تعريض عينات من المجموعة الثانية لعملية تغلغل الكلوريدات وذلك باستخدام الخلية الغلفانية. حيث تمّ تسليط تيار كهربائي مستمر (12 فولت) من بداية التجربة وإلى حدوث التشقق للعيينة، وارتفاع مفاجئ في شدة التيار الكهربائي. حيث تم فتح المنبع بشكل مستمر ويومياً، وتمّ تسجيل شدة التيار خلال فواصل زمنية قدرها 6 ساعات. واستخدام محلول يحتوي NaCl بتركيز 150g في اللتر.

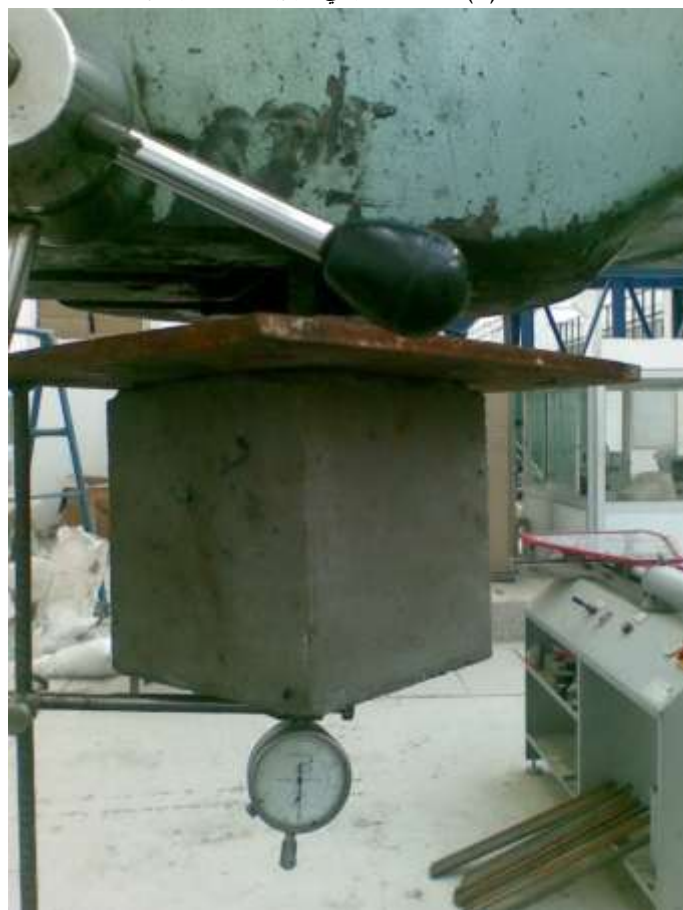
الشكل (6) يبين مقياس التشوه الموضوع على عينة التماسك

جرى تطبيق الحمل بمعدل تقريبي (  $25 \text{ KN/min}$  ) وقد استمر التحميل حتى الوصول إلى الانهيار، و تم تبني فاصل حمولة قدره (4KN) حيث أخذت قراءة انزلاق النهاية الحرة عند كل فاصل بواسطة مقياس التشوه التفاضلي الذي وضع عند النهاية الحرة.
