النماذج المعمارية في مدينة الأذفية

الدكتور رمزي الشيخ

LA POLLUTION VISUELLE ARCHITECTO-URBAINE DANS LA VILLE DE LATTAQUE

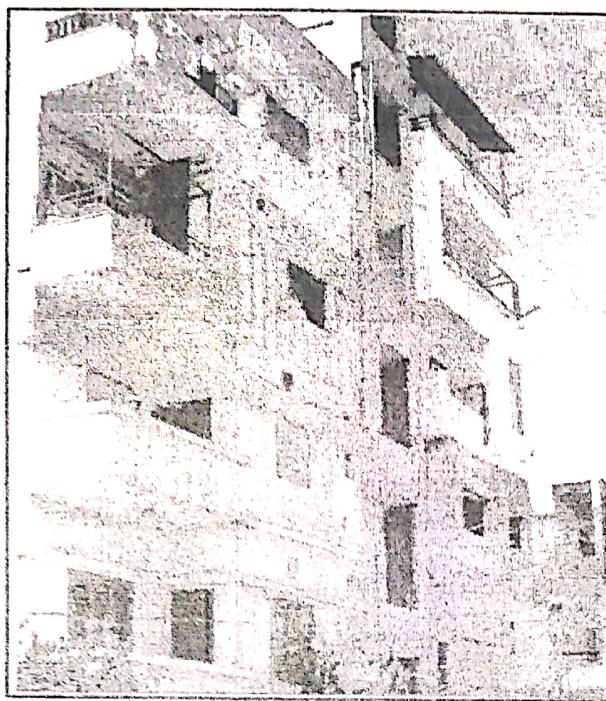
1-1: اختلاف مواد الاكساء الخارجي -دهان، رشة تيرولية، حجر...- وكذلك ألوانها من طابق إلى آخر في المبني الواحد بشكل يشوّه الطابع العام لواجهات المباني (الصورة رقم 1) وعدم صيانة هذه الواجهات كل فترة زمنية معينة (الصورة رقم 2).

الصورة (1): شارع عمر بن الخطاب - حي مشروع الصلبية

- الرقابة المباشرة أثناء التنفيذ من خلال لجان مختصة - تعمل على الإلزام باكساء الواجهات كما هو مدروس في رخصة البناء، مع عدم السماح بترك بعض الطوابق دون اكساء خارجي، والإشراف على صيانة هذه الواجهات وتحديد فترة زمانية دورية لذلك.

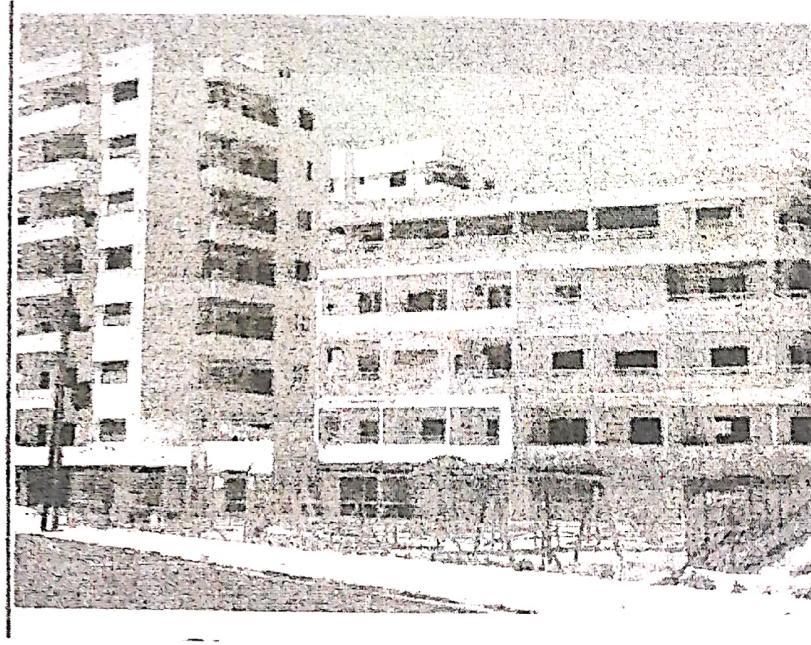
الصورة (2): شارع العروبة - حي مشروع الصلبية

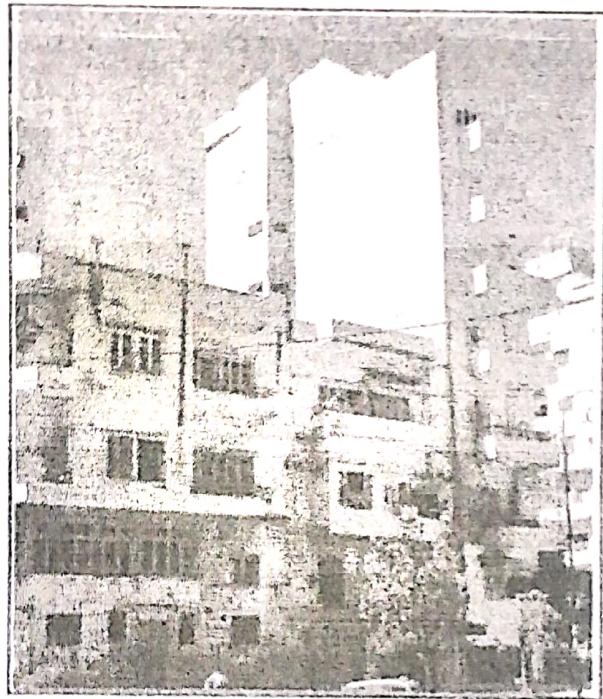
٢-٢: التفاوت بارتفاعات المباني ويحدث ذلك عند التوقف على بناء طابق أو أكثر بسبب الإمكانيات المادية والأهواء الشخصية لمالك العقار - ومجاورة هذا البناء لمبنى يفوقه بالارتفاع عد طوابق (الصورة رقم 3) وفي بعض الأحيان نلاحظ أن نظام البناء المقترن من قبل البلدية الذي يسمح بإمكانية تطبيق نظام عامل الاستثمار بجوار نظام ضابطة البناء وذلك التلاصق في الأبنية المتلاصقة^[3]، مما يعطي في الحالتين تفاوتاً بالارتفاع (الصورة رقم 4).

الصورة (3): شارع ٨ آذار - حي الشيخ صاهر

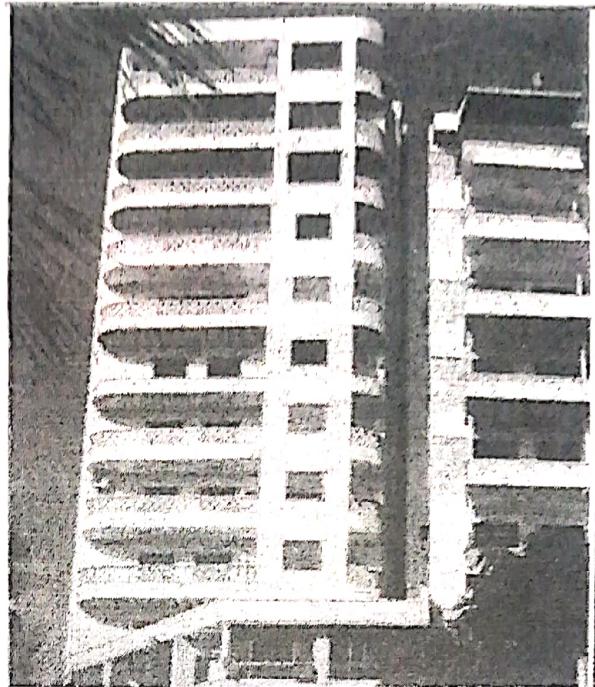
الصورة (4): شارع حمال عبد الناصر - حي الشيخ صاهر

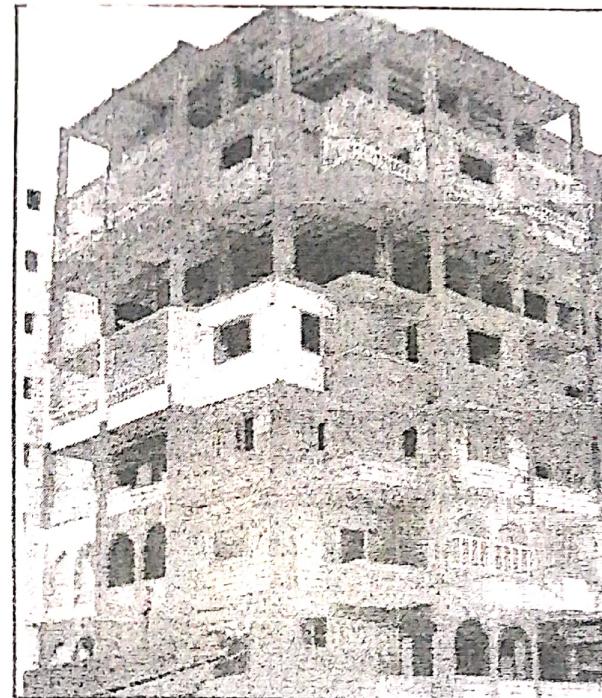
٣- إبقاء المبني بكمالها أو عدة طوابق منها على الهيكل (الصورة رقم ٥) أو إيقائها دون إكماء خارجي لفترة زمنية قد تتطور أحياناً - مما يحدث تناقضات بصرية حادة ليس في الطابع العام للمبني فحسب بل في الطابع والتكون العام للمدينة، وهنا لابد من الإشارة إلى أن النظام الجديد لا يسمح بفرز العقارات المبنية إلا إذا كانت الواجهات الأساسية على الشارع العام - مكسيّة كما هو مدروس في الرخصة ..

الصورة (5): شارع حلب - حي جامعة تشرين

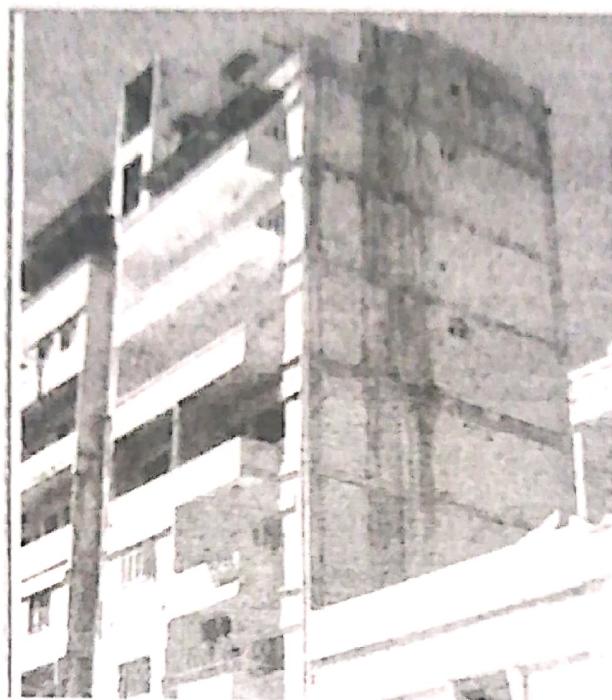
4-1: إهمال معظم الواجهات الجانبية للمباني السكنية الواقعة على الوجائب علماً بأنها مرئية من قبل الجوار السكني من خلال الفراغات العمرانية التي تشكلها الوجائب بالإضافة إلى إهمال معظم الواجهات الجانبية الملاصقة في الأبنية المتلاصقة- المرئية حالياً على الهيكل أو تدهن بالعزل منعاً لتسرب المياه للداخل (الصورة رقم 6).

الصورة (6): شارع المغرب العربي - حي الجمهورية

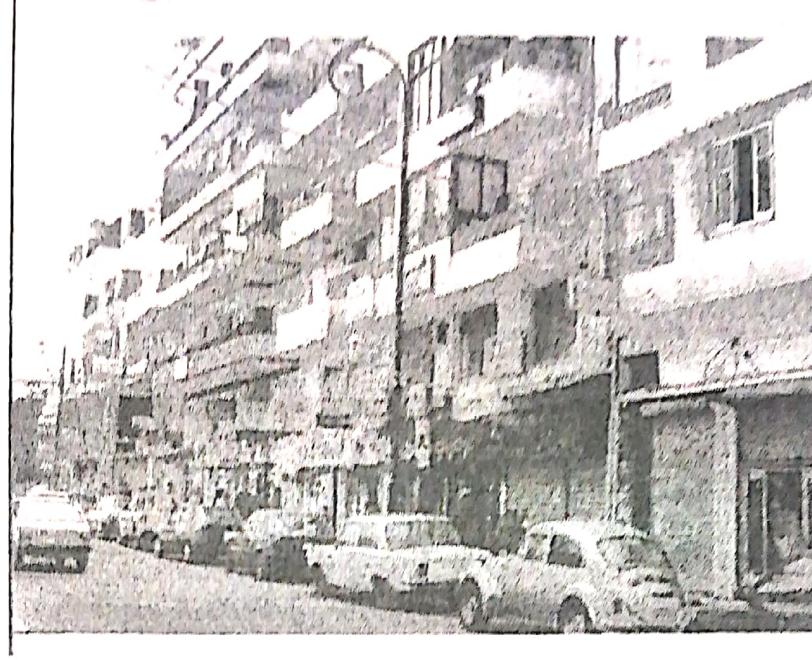
٦-١: اختلاف مناسبات الطوابق في الأبنية المتناسقة حسراً بسبب السماح بطابق "تصاصي" أو اختلاف ارتفاعات المخازن الأرضية مما يحدث نوعاً من الفوضى البصرية بالنسبة لمنظور الشارع المحاط بهذه الأبنية، نظراً لعدم وجود دراسة متكاملة لواجهات المباني المطلة على الشارع (الصورة رقم 7).

الصورة (7): شارع سعد زغلول - حي الشيخ صاهر

1-7: التوزيع السئى للوحات الإعلانية - الخاصة بال محلات والمكاتب التجارية والمهنية - على واجهات المباني الواقعة ضمن مناطق السكن والتجارة حسب النظام العمراني للمدينة (الصورة رقم 7) واضطرار معظم أصحاب المساكن والمكاتب لوضع أجهزة التكييف بشكل مرئي وعشوائي غير مدروس نظراً لعدم وجود الدراسات المعمارية البيئية الذي يؤدي إلى الحاجة لمثل هذه الأجهزة.

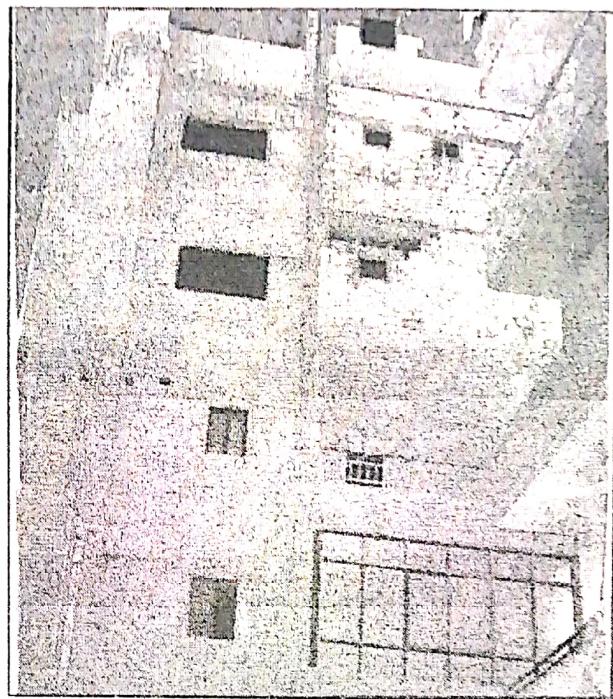
1-2: ظاهرة إغلاق الشرفات إما بالبلوك الاسموني أو بواجهات الألمنيوم والزجاج (الصورة رقم 8) مما ينعكس سلباً على شكل البناء الخارجي ويضفي عليه صفة الفوضى.

الصورة (8): شارع بيروت - حي مشروع الصلبية

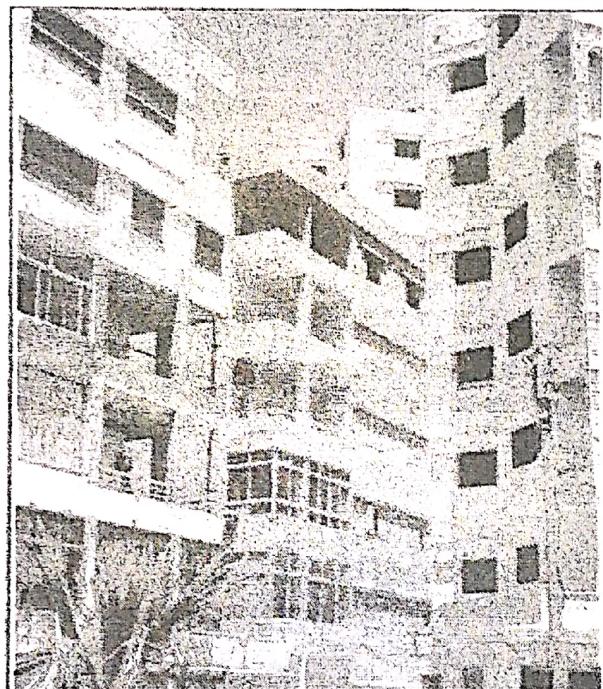
3- عدم ت المناسب أبعاد الفراغات الخارجية مع حجم الأبنية المحيطة بها:
يلاحظ بأن التباعد بين الأبنية السكنية غير مدروس بشكل عام، حيث لا تأخذ بعين الاعتبار العوامل البيئية من تأمين الإضاءة والتشميس والخصوصية- فنجد الأبنية المتقاربة بعضها من بعض وخاصة المرتفعة منها (الصورة رقم 9) مما يؤدي إلى عدم توفر فراغ مناسب يمكن استخدامه كمساحة خضراء فاصلة يحقق الشروط الصحية للسكان في مساكنهم إضافة إلى تحقيق زوايا نظر مريحة للناظر إلى هذه الأبنية- وفقاً لما تقتضيه أسس التخطيط العمراني، التي تنص على أن المسافة الكائنة ما بين واجهتي بناين متقابلتين يجب أن تكون في الحدود التالية[2]:

باعتبار أن h ارتفاع البناء، d ، المسافة التي تفصل ما بين واجهتي بنايين متقابلين. وفي كل من الأحوال لا يجوز إيقاص هذه المسافة عن ارتفاع أعلى منشأة كحد أصغرى. إضافة إلى امتداد الشرفات -في بعض الأحيان- فوق الوجيبة وتكون على سبيل المثال بعد هذه الوجيبة 3م، هذا يؤدي إلى تقارب بين الشرفات بحيث لا تزيد هذه المسافة بعض الأحيان عن 3م (الصورة رقم 10) وكما ذكرت في الفقرة (2-1) عن نظام فك التلاصق الذي يعطي مسافة بين البناين مقدارها 3م فقط، ونلاحظ ذلك أيضاً في بعض الضواحي السكنية -كضاحية تشرين- خاصة بعد إضافة أبنية جديدة بداعي زيادة الكثافة السكانية مما يؤدي إلى شعوب الفرد بمحدودية استيعابه البصري للفراغ والمحيط.

الصورة (9): شارع العروبة - حي مشروع الصليبة

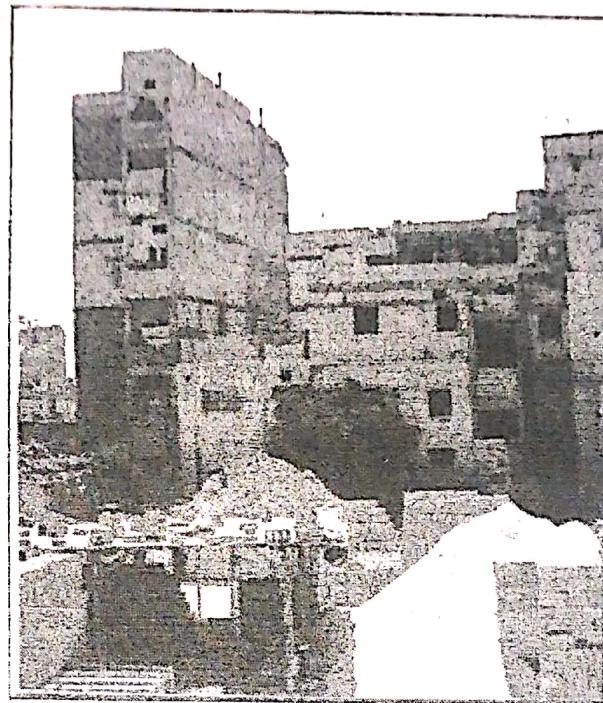
1-4: تنتشر مناطق السكن العشوائي على أطراف مدينة اللاذقية مثل الدعنور، قنيلنس، السكتوري... إن عشوائية توزيع المساكن غير مدروسة- والفوضى في طرقاتها ومراتتها يسيء بشكل عام إلى التكوين الجمالي للمدينة مسببة إزعاجات بصيرية للناظر إليها، إضافة إلى وجود مساحات من الأراضي ضمن هذه المناطق لأغراض صناعية -معمل بлок اسمنتى، ورشات صناعية...- (الصورة رقم 11) مما يزيد الأمر سوءاً.

الصورة (11): شارع العروبة - حي مخالفات السكنى

- دراسة المخطط التنظيمي العام لمدينة اللاذقية وربطه مع التخطيط الإقليمي للمنطقة الساحلية المدرك لحقيقة التوسعات السكانية، منعاً لظهور مناطق السكن العشوائي.

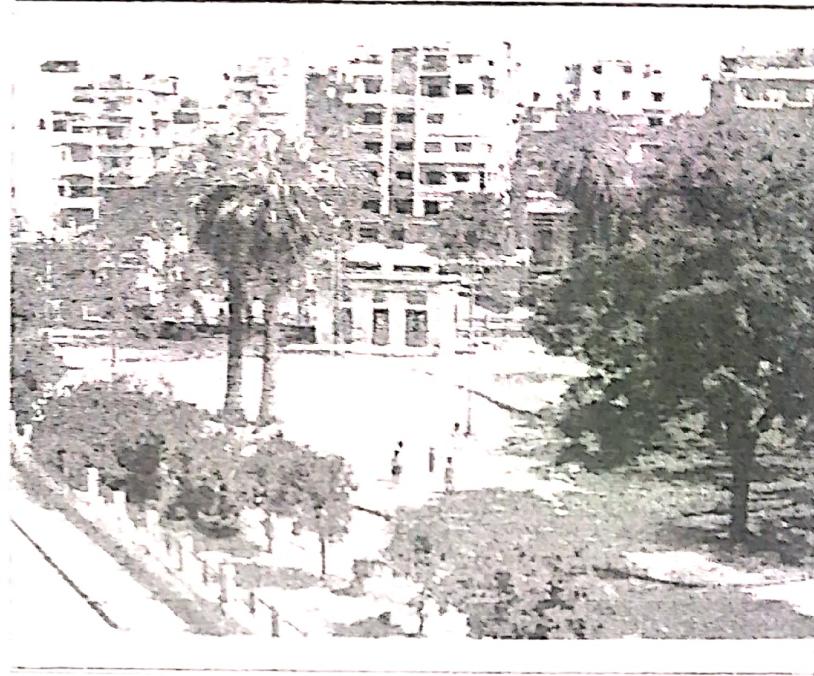
6- الاستخدام السيئ للعناصر الطبيعية -النباتات والمياه- في بعض المناطق الخضراء كالحدائق العامة وإهمال صيانتها والعناية بها مما يؤدي إلى التقليل من دورها (الصورة رقم .(12

الصورة (12): شارع عمر بن الخطب - حي مشروع الصلبة

- الاهتمام بالمناطق الخضراء من نواحي عدة -التخطير، الصيانة المستمرة...- والأراضي المخصصة لوظائف مستقبلية بالعناية ببنظافتها ومنع التعديات عليها.
- التأكيد عند دراسة المناطق السكنية الجديدة على ضرورة التكامل الجمالي الفراغي بين السكن والمحيط، من شوارع وساحات وحدائق.

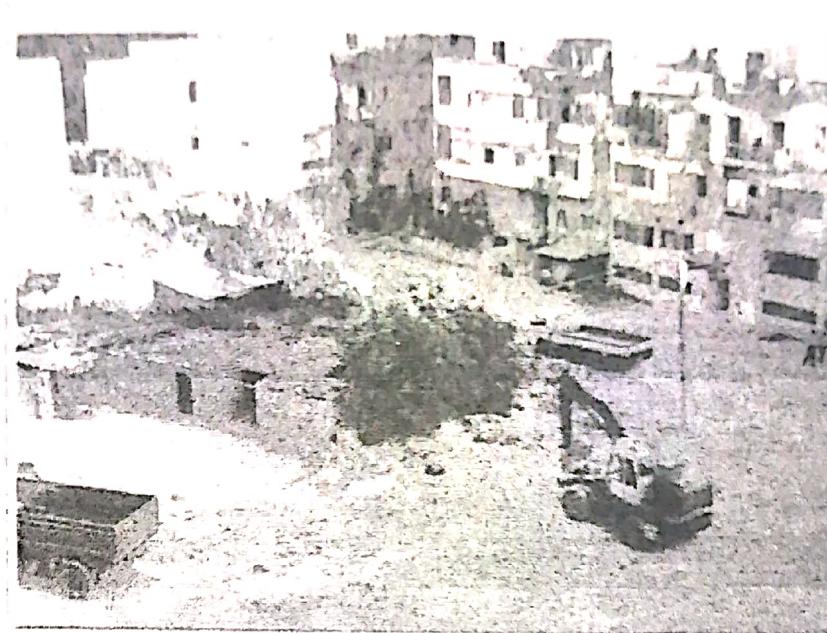
7- وجود مساحات من الأراضي ضمن الأحياء السكنية قد تكون مخصصة لوظائف مستقبلية تجارية أو تعليمية أو سكنية... - مهلة إلى حد يجعلها مكاناً للأوساخ وظهور عناصر مخالفة (الصورة رقم 13).

الصورة (13): جادة زكي الأرسوزي - حي الجمهورية

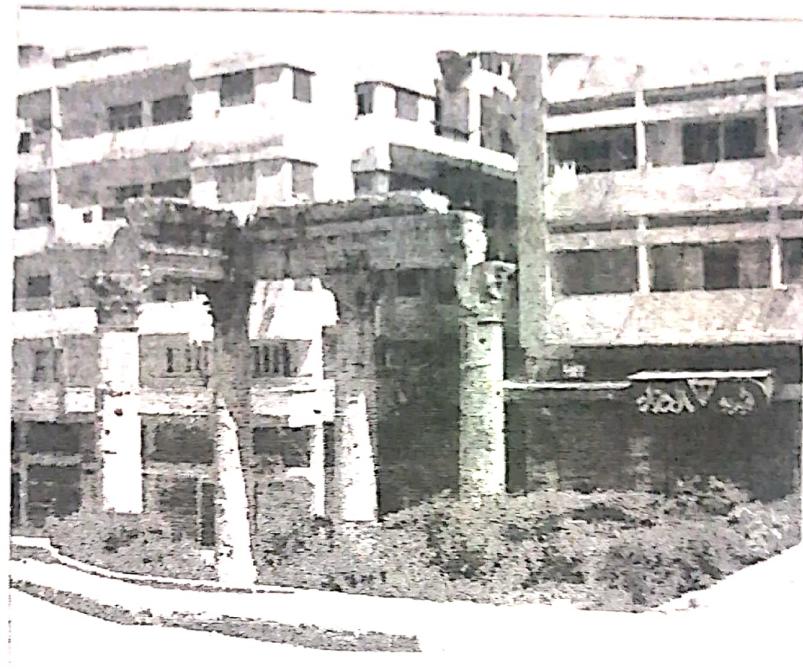
8- الاستخدام السيئ لبعض الفراغات الخارجية المحيطة بالأنبوبة الأنثوية أو التاريجية، المتمثل بإهمال تلك الفراغات وتعدي الأبنية السكنية والشوارع عليها، الأمر الذي يسيئ إلى القيمة الجمالية لهذه الآثار (الصورة رقم 14).

الصورة (14): بقايا آثار رومانية في موقعها الأصيل
شارع البرموك - حي الصليبة
