## Evaluation of Dumpsites in Lattakia and the Possibility of Rehabilitation

## تقييم واقع مكبات النفايات العشوائية في محافظة اللاذقية ودراسة إمكانية إعادة تأهيلها

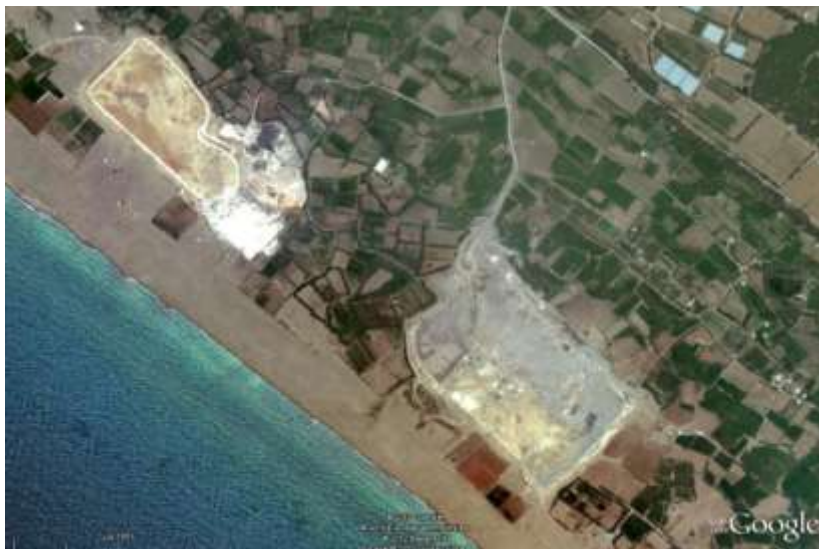
بدأ استخدام مكب البصة منذ بداية السبعينيات من القرن الماضي، حيث كانت ولا تزال النفايات تلقى دون تغطيتها بالتربة ودون قيام بلدية المنطقة بأي عمل منظم في هذا المجال، وقد تم إغلاق جزءاً من المكب ولازال الجزء الآخر في منطقة الحكر يستقبل أكوام النفايات حتى يومنا هذا [6]. ويبين الشكل (1) صورة جوية للمكب.

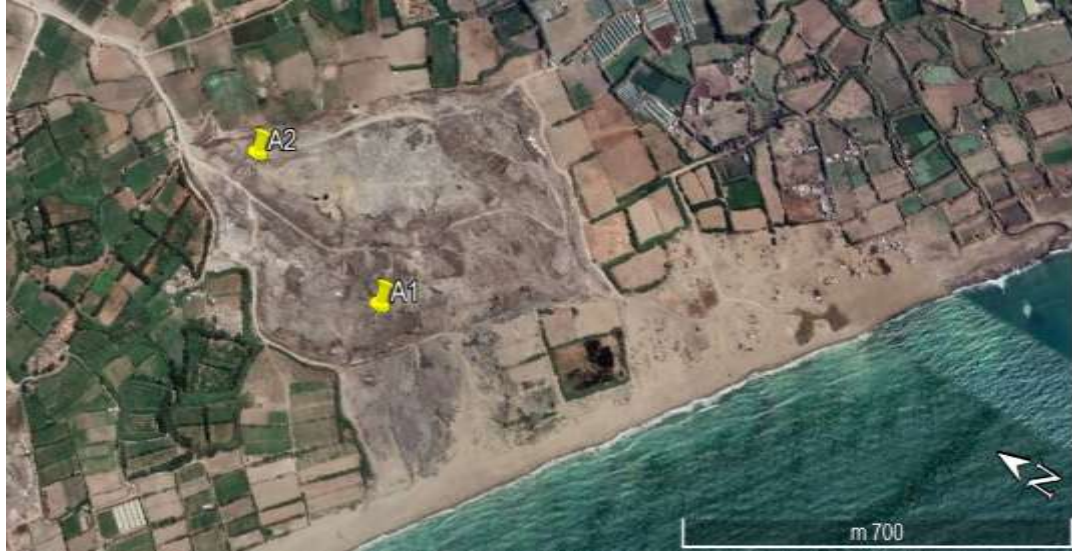
تم جمع الرشاحة من نقطتي اعتيان في أعلى المكب (A1) وأسفل المكب (A2)، في شهر نيسان 2022 وفي شهر أيلول وأخذت على عمق 2m وتم الحفر باستخدام حفارة يدوية. شملت القياسات الاحتياج البيوكيميائي للأكسجين BOD والطلب الكيميائي للأكسجين COD والمواد الصلبة الكلية المنحلة TDS. تم جمعها في عبوات بولي إيثيلين

سعتها 250 مل، ثم إغلاقها بإحكام مع تثبيت شريط ورقي على كل عبوة مدون عليها ( رقم العينة، تاريخ قطف العينة، الموقع). ثم نقلت العينات بحافظة مبردة إلى مخبر البحوث البيئية ليتم حفظها بدرجة  $4^{\circ}\text{C}$  ريثما يتم تحليلها [8]. ويبين الشكل (3) مواقع أخذ عينات الرشاحة.

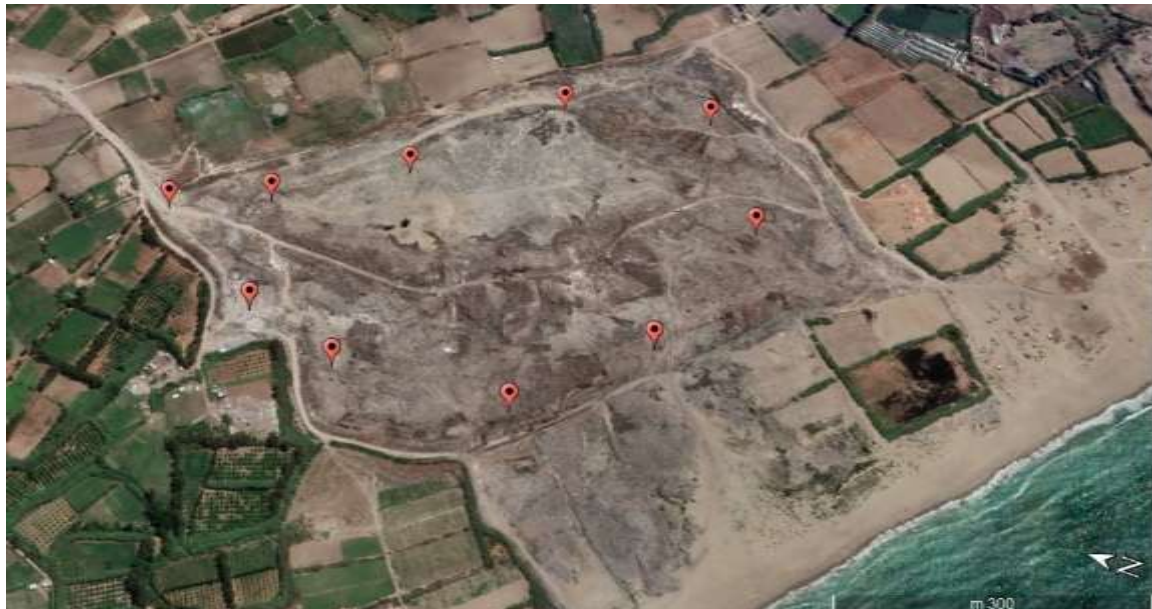
تم أخذ 10 عينات من محيط المكب بشهر نيسان 2022، حيث أخذت على عمقين (20-40cm) وتم تعبئة العينات بأكياس من النايلون ومن ثم إغلاقها بشكل محكم وكتابة المعلومات اللازمة عليها وترقيمها، ومن ثم نقلها إلى مخبر ميكانيك التربة فلي كلية الهندسة المدنية وتتقيتها من الشوائب وتنخلها على منخل أفطار ثقوبه 2mm وتم استخدام طريقة الهيدروميتر لتحديد قوام التربة [9]. ويبين الشكل (4) مواقع أخذ عينات التربة.
