دراسة صدأ قضبان التسليح ضمن البيتون مع وبدون حماية

□ ملخص □

Studying the Corrosion of Steel Bars in Concrete With/Without Protection

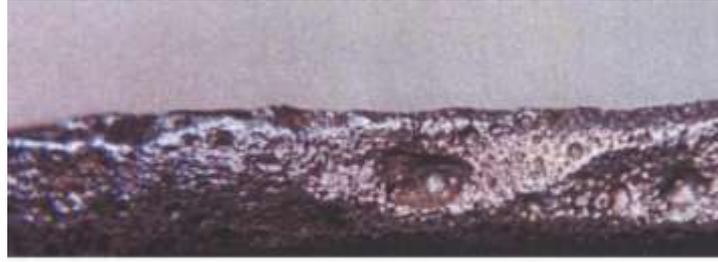
الشكل (1) يوضح آلية تآكل فولاذ التسليح

تآكل تنقري في قضيب الفولاذ

آلية تآكل فولاذ التسليح في الخرسانة نتيجة تغلغل الكلوريدات

ومن خصائص أكسيد الحديد أنه شره إلى الماء، وضعيف الالتصاق بسطح فولاذ التسليح، ولذلك فإنه ينحل، ويترك سطح المعدن، ليعود ويتعرض من جديد للتفاعلات نفسها. وباستمرار الصدأ يزداد حجم قضيبي فولاذ التسليح^[4].

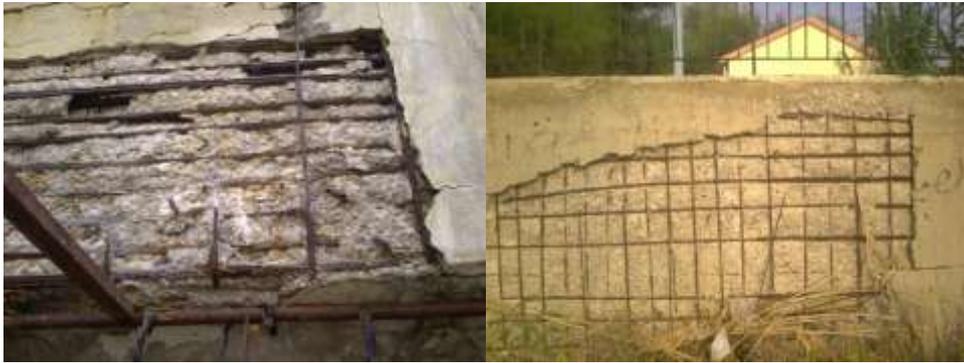
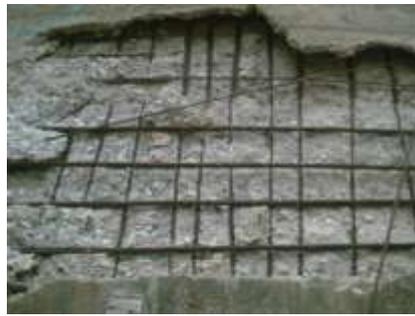
الشكل(2) الآثار السلبية لفولاذ التسليح في المنشآت

جدار استنادي لمبنى مواجه للبحر معهد البحوث البحرية (على البحر مباشرة)

جدار المينا في جبلة

ويبين الشكل (2) الآثار السلبية لصدأ فولاذ التسليح في حالة المنشآت.

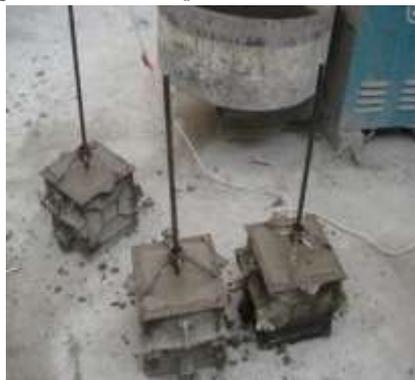
الشكل(3) يوضح شكل العينات البيتونية، وآلية تثبيت قضيب الفولاذ

لقد تضمن البحث التجريبي صب مجموعة من العينات البيتونية بأبعاد (15×15×15 cm) مع قضيب فولاذي ($F_y=4000\text{kg/cm}^2$, $T=14\text{ mm}$) في الوسط يمثل التسليح، حيث تم استخدام فلنجة معدنية مزودة بثلاثة حوامل؛ من أجل تأمين تثبيت القضيب، وإعطائه المركزية والشاقولية في أثناء الصب والرج، كما هو مبين بالشكل(3).

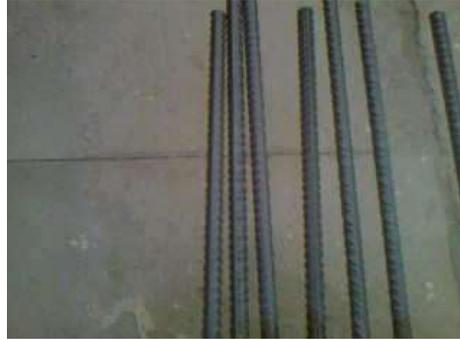
الشكل (4) القضبان الفولاذية المدهونة بالإيبوكسي

تم تحضير قضبان التسليح قبل صب العينات بـ24/ساعة حيث تم تنظيفها ببرداخ معدني، ثم بفرشاة الحديد، ثم بواسطة الهواء المضغوط؛ للتخلص من أي غبار، أو برادة حديد. ثم بعدها طلاء القضبان بمادة الإيبوكسي، نوع (ZincRich)، بعد مزجه وفق تعليمات الشركة الصانعة، وبالانتظار لمدة ثلاثة ساعات قبل صب البيتون عليها، تم طلاء القضيب بطبقة واحدة، متكاملة، غير متكسرة، بفرشاة مناسبة، مع الاهتمام بالجزء الخلفي للقضيب، مع الانتباه لعدم حدوث أي فراغ، أو تكشف في هذه الطبقة، وفي حال حدوث ذلك، يترك القضيب لمدة ساعة، ثم يعاد دهانه بطبقة ثانية، والشكل (4) يبين قضبان الفولاذ المطلية.

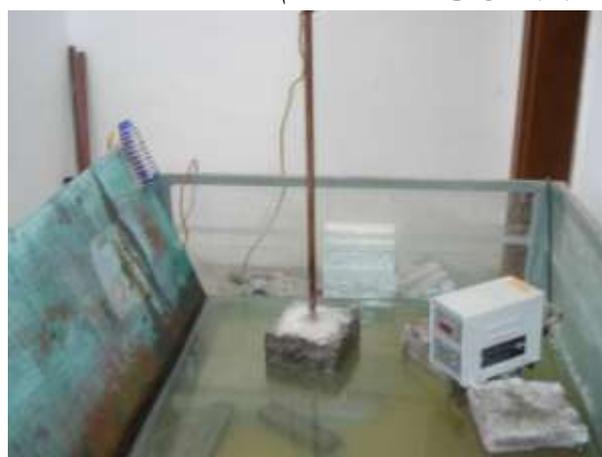
الشكل (5) يبين صورة فوتوغرافية وشكل تخطيطي لحوض التآكل المستخدم

حيث تم وضع العينات المراد تأكلها في حوض التآكل بعد وضعها في محلول التآكل لمدة ثلاثة أيام قبل توصيل التيار الكهربائي حيث غمر بمحلول NaCl، تركيز 15%، بارتفاع 10cm؛ للحصول على نفس شروط تجربة عينة لوليبوب العالمية، حيث تم وصل قضيب الفولاذ بالقطب الموجب للمحولة، والصفحة النحاسية بالقطب السالب، وتم تسليط تيار 12 فولت مستمر، وتم وصل مقياس ميلي أمبير، على التسلسل، بالمحولة، من أجل قياس شدة التيار. وتم أخذ القراءة بفواصل زمني قدره أربع ساعات. وتستمر التجربة إلى حصول قفزة في شدة التيار التي تعتبر دليلاً على حدوث الصدأ، حيث تدل القفزة في شدة التيار على تغيير في تركيبة البيتون، حيث تم رسم مخططات لمنحنيات تيار التآكل مقابل الزمن (Corrosion current –time curves) لكل عينة، والشكل (5) يبين صورة فوتوغرافية، وشكلاً تخطيطياً لحوض التآكل المستخدم.

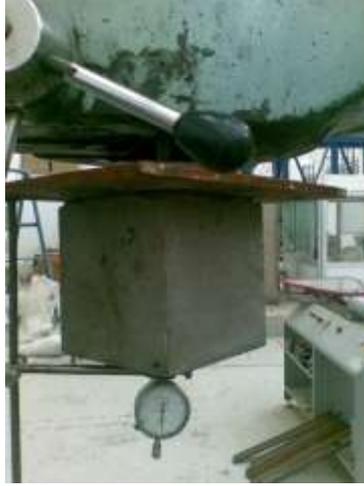
الشكل(6) صورة فوتوغرافية تبين آلية تثبيت العينة على جهاز الشد

تم شد العينات بجهاز الشد الموجود في مخبر كلية الهندسة المدنية حيث تم تثبيت المكعبات بصفحة معدنية، مفرغة بالمركز، بفتحة قطر 10سم، وذلك من أجل منع تشكل مقاومة حشر عند فتحة القضيب التي تمنع من حصول الانزلاق، إذ إنّه عند القطر 1.5سم لم يتم الانزلاق نهائياً، وإنما حصل انقطاع في القضيب قبل حدوث أي انزلاق. وتم تثبيت حامل من أجل تثبيت مقياس التشوه لقياس الانزلاق عند النهاية الحرة للقضيب الفولاذي كما موضح بالشكل (6)، من أجل متابعة قراءة انزلاق النهاية الحرة.

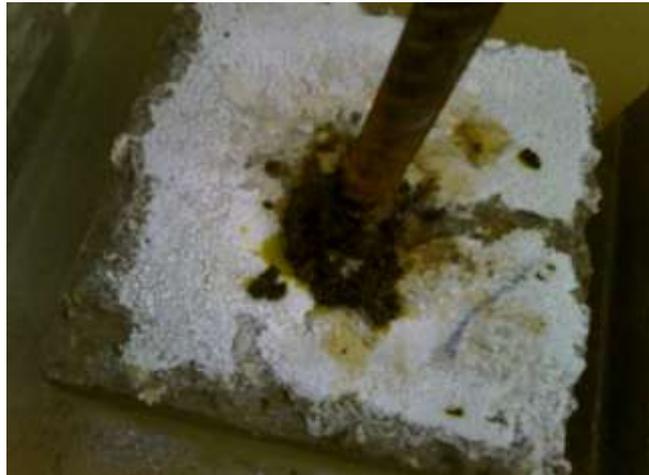
شكل (7) عينة من النموذج B بعد 240 ساعة

تم تحديد الزمن اللازم لحصول الصدأ لكل عينة، وذلك من خلال مراقبة شدة التيار، حيث اعتمدت لحظة بدء ارتفاع التيار المفاجئ (القفزة الكهربائية) معياراً لبدء حدوث التآكل. يبين الشكل (7) صورة لنقطة الاتصال بين التسليح والبيتون لأنواع مختلفة من العينات.

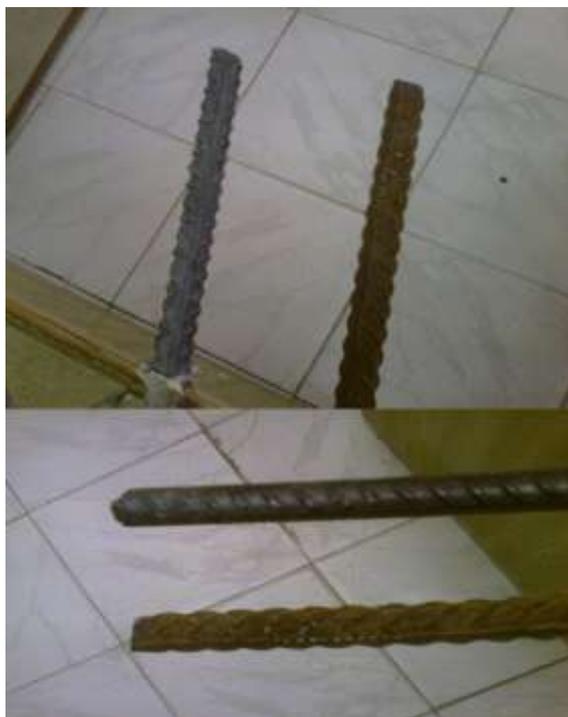
- الشكل (8) يوضح قضيب فولاذ في عينة مدهونة، وأخرى غير مدهونة، تم وضعهما نفس المدة في حوض التآكل، وشكل القضيب قبل التآكل
- عينات غير مطلية بالإيبوكسي، ذات عيار الأسمنت 300kg/m^3 ، تم وضع العينات في جهاز التآكل المسرع، في درجة حرارة ثابتة 22°C ، وتم تسجيل قراءة التيار عند حدوث القفزة في التيار الكهربائي عند بداية حدوث تآكل التسليح، وكانت القيمة الوسطية نحو 188 ساعة.

والشكل (8) يوضح الفرق بين قضيب تسليح مدهون بمادة الإيبوكسي، وآخر عادي معرض لنفس المدة في حوض التآكل المسرع.
