## Comparative Study for Evaluating the Effectiveness of Two Different Cleaning Methods for Ceramic Veneers Debonded With Er:YAG and Intended for Rebonding

**Objective:** To compare the effectiveness of two cleaning methods -heating at 454°C for 10 minutes and at 650°C for 1 minute- each followed by sandblasting for rebonding debonded ceramic veneers.

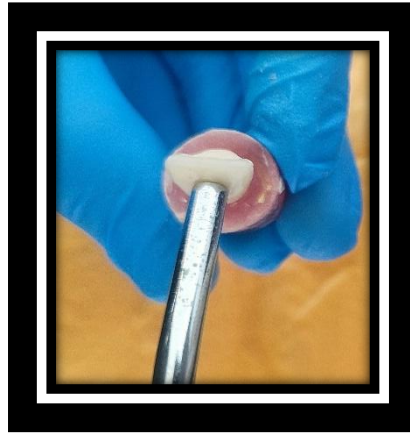
الشكل (3): أثناء إلصاق الوجه الخزفي والضغط باستخدام حامل المرأة في منتصفه

تم تطبيق الاسمنت الراتنجي ضوئي التصلب (CHOICE<sup>TM</sup> 2 Light Cured Veneer cement, BISCO, USA) بلون milky bright على السطح الداخلي للوجه بكمية موحدة لكل الوجوه ثم وضعه في مكانه على السن المحضر والضغط باستخدام حامل المرأة في منتصف الوجه وإجراء التصليب لمدة 3 ثوانٍ ثم إزالة الزوائد والتصليب لمدة 40 ثانية على كافة السطوح.

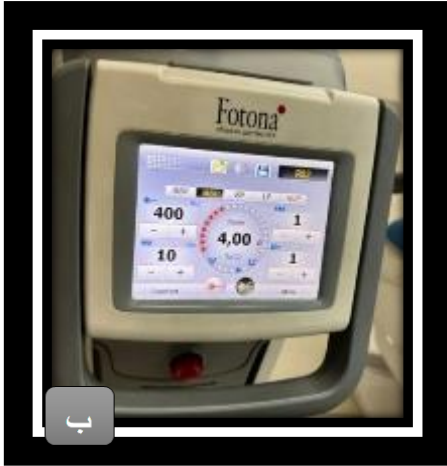
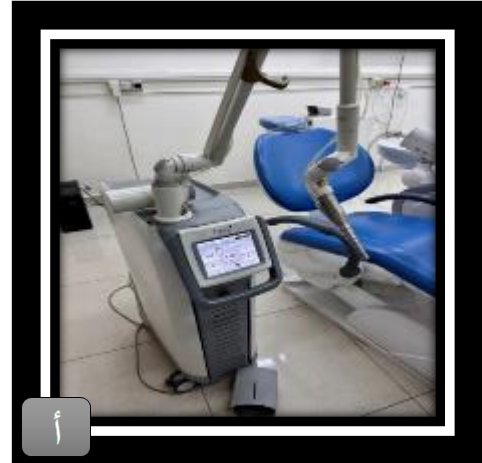
الشكل (4) أ. جهاز ليزر Er:YAG المستخدم في الدراسة (Lightwalker system ST-E; Fotona, Slovenia)

ب. شاشة جهاز ليزر Er:YAG مع المعاملات المستخدمة لفك ارتباط الوجوه الخزفية.

تم استخدام ليزر Er:YAG لفك ارتباط الوجوه بطول موجة 2940nm (Lightwalker system, Fotona, Slovenia) وفق النمط غير التلامسي بطاقة 400 mJ، وتردد 10Hz ونسبة تبريد ماء وهواء 1:1 (الشكل 4) على مسافة تبعد 7 ملم تقريباً عن سطح الوجه الخزفي وبحركة مسح scanning من الأنسي للوحشي بدءاً من الزاوية الأنسية اللثوية إلى الزاوية الوحشية القاطعة وذلك حتى حدوث الانفكاك العفوي لكل وجه.

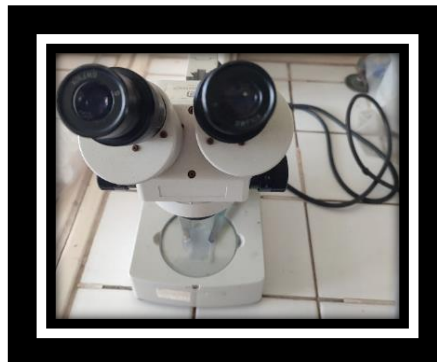
(الشكل 5) العدسة المكبرة بتكبير  $20\times$  (Euromex<sup>®</sup> microscope, Netherlands)

تم فحص جميع الوجوه بالعدسة المكبرة بتكبير  $20\times$  (Euromex<sup>®</sup> microscope, Netherlands) (الشكل 5) وبشكل معَمَّى حيث لم يكن الفاحص على دراية بانتماء كل وجه خزفي إلى المجموعة الخاصة به وذلك لضمان الموضوعية وإلغاء احتمالية التحيز أثناء التقييم؛ بحيث تم تصنيف تقييم تنظيف كل وجه إلى: تنظيف تام، تنظيف متوسط، تنظيف سيء، لا يوجد تنظيف.

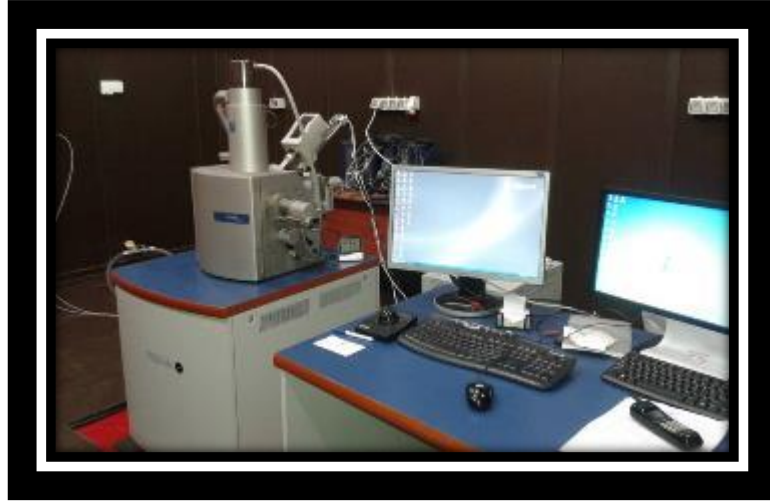
الشكل (7) المجهر الالكتروني الماسح المستخدم بالبحث (Tescan, VEGA II Xmu, Czech Republic)

تم فحص الوجوه باستخدام المجهر الالكتروني الماسح (Tescan, VEGA II XMmu, Czech Republic) الموجود في هيئة الطاقة الذرية- مدينة دمشق (الشكل 7) بقوة تكبير  $1000\times$  و  $2000\times$  و  $5000\times$  وذلك للتأكد من الإزالة التامة بدقة مجهرياً للاسمنت الراتنجي والتأكد من سلامة الوجوه وخلوها من التصدعات المجهرية.
