A clinical statistical study on the importance of metal-ceramic restorations.

□ ABSTRACT □

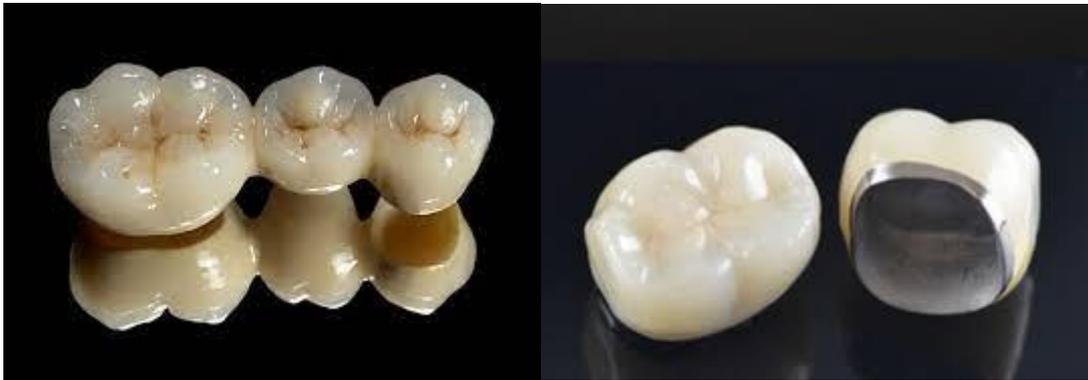
صورة 1 جمالية الخزف المعدني

- 1- تجمع بين المتانة الناتجة عن وجود المعدن، والناحية التجميلية التي يؤمنها الخزف. بحيث يكون التاج مماثلاً في شكله ولونه للأسنان المجاورة [11-12]
- 2- تؤمن ثباتاً جيداً على السن المحضرة نظراً لأنها تغطي كامل السطوح السنية
- 3- تسمح بتعديل شكل ومحاور الاسنان بشكل جيد
- 4- الجمال الطبيعي لأن شفافية الخزف تشبه الاسنان الطبيعية
- 5- تعطي الراحة التامة وتقلل من تهيج الفم وتزيل أي إحساس بالضيق صورة 1

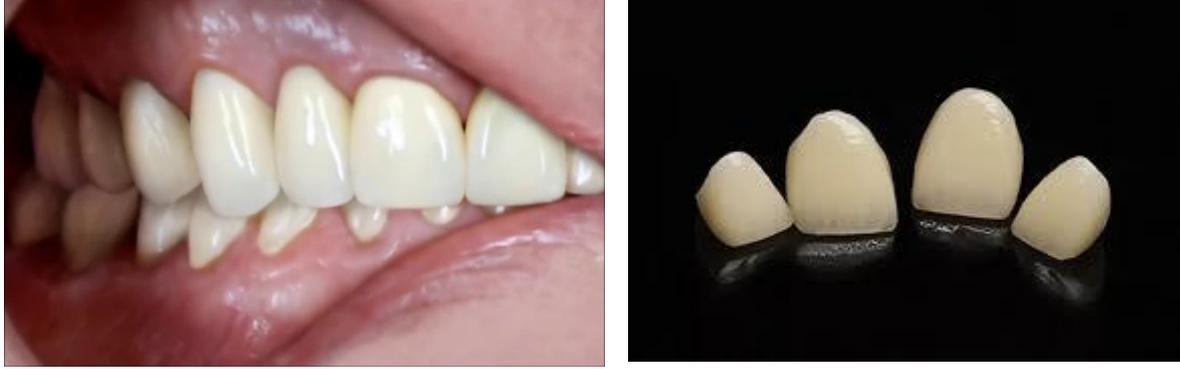
صورة 2 تيجان أماميه

2- تستخدم للأسنان المتهدمة والمعالجة لبيا والتي تحتوي على ترميمات كبيرة ومملونة صورة 2

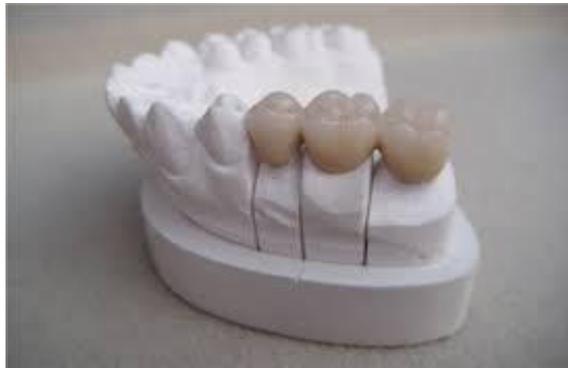
صورة 3 جسر بعد تصنيعه في المخبر

بعد التشخيص واختيار الحالة تم تخدير المريض وحضرت دعامات الأسنان بخط إنهاء كتف بثخانة (1 - 1.5) ملم وتم تحضير السطح الطاحن للدعامة وتخفيضه بين (2 - 3) ملم ويكون ميل سطوح الجدران بحدود 12 درجة مئوية تقريبا مع مراعاة خط الإدخال ثم يتم وضع خيوط مشبعة بالأدرينالين على محيط الدعامة وتترك تحت اللثة لمدة ثلاث دقائق تقريبا تؤخذ بعدها طبعة السيلكون القاسي بعد ذلك يتم سحب خيوط الأدرينالين وتؤخذ طبعة السيلكون الطري ثم تؤخذ طبعة للفك المقابل و العضة الشمعية لتحديد الإطباق وتغسل الطبعة بالماء الجاري و تظهر بالمحاليل المطهرة وترسل إلى المخبر وعندما يجهز التعويض يتم لصقه بالسمنت الزجاجي وتعطى للمريض التعليمات اللازمة وموعد المراجعة التالية للفحص والمراقبة صورة 3 .

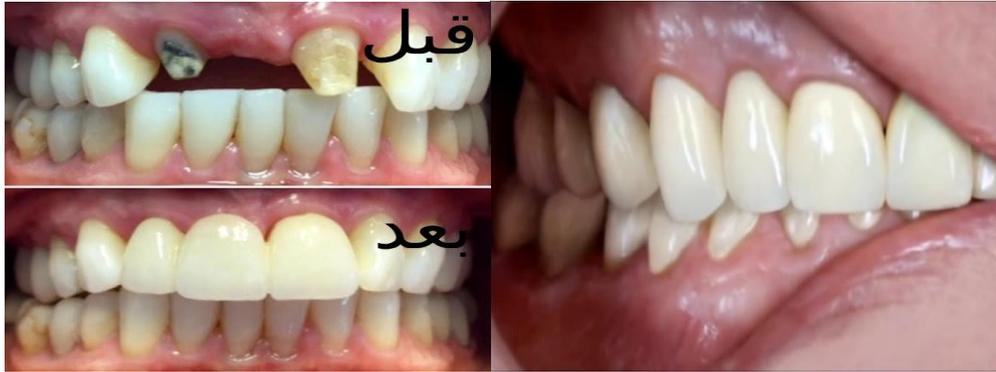
صورة 4 حالة سريية قبل وبعد التعويض

تمثل الجسور الخزفية مزيجا متناغما بين الجمال والقدرة الوظيفية فهي تمتلك القدرة على استعادة وظيفة وجمال الأسنان ما يجعلها خيارا مثاليا للأفراد اللذين يعانون من مشاكل أو فقدان الأسنان من خلال فهم ما يخص تعويضات الخزف المعدنية من تركيبها ومزاياها وتحدياتها مما يمكن من اتخاذ قرارات واضحة وقطعية بشأن الصحة الفموي صورة 4.
