## تصميم المنشآت البيتونية المسلحة القائمة في الساحل السوري وسبل حمايتها وتدعيمها

## The Fracture of the Syrian Coast Structures and the Methods for Protection and Supporting

### □ ABSTRACT □

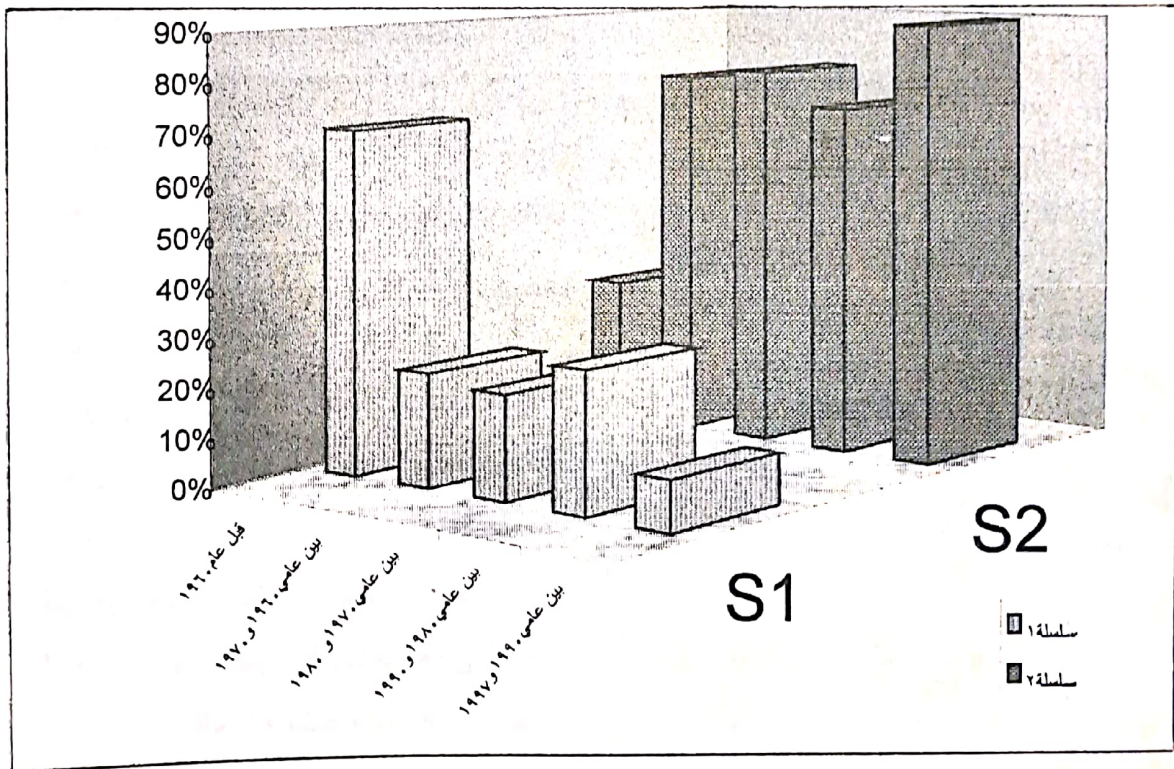
البيتون تبعاً لسنة الإنشاء، حيث يبين هذا الشكل أن أعلى نسبة لظهور أعراض التضرر في هذه المنشآت، هي في الأبنية المشيدة بين عامي 1980 و1990. أما في المرحلة الثانية، فقد تم أخذ الأبنية الحاوية على هذه العيوب من المجموعة السابقة، إضافة إلى مجموعة أخرى مكونة من حوالي الثلاثين منشأة، يعاني من أشكال مختلفة من التدهور في بيتونه المسلح، لتحديد حالة التدهور الأكثر انتشاراً، وكانت النتائج كما هي مبينة في

الشكل (1) يمثل نسبة الأبنية التي تحوي عيوباً تبعاً للزمن لعينة مؤلفة من (118 منشأة)

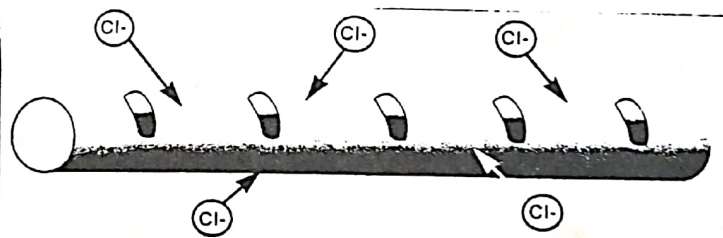
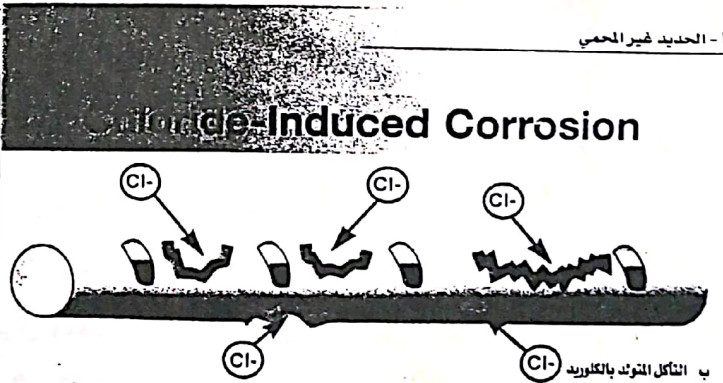
Cracking and spalling will ultimately occur.

د - التشقق والتفتقر هو النهاية الحتمية

الشكل (2) يبين تأثير تغلغل الكلوريدات

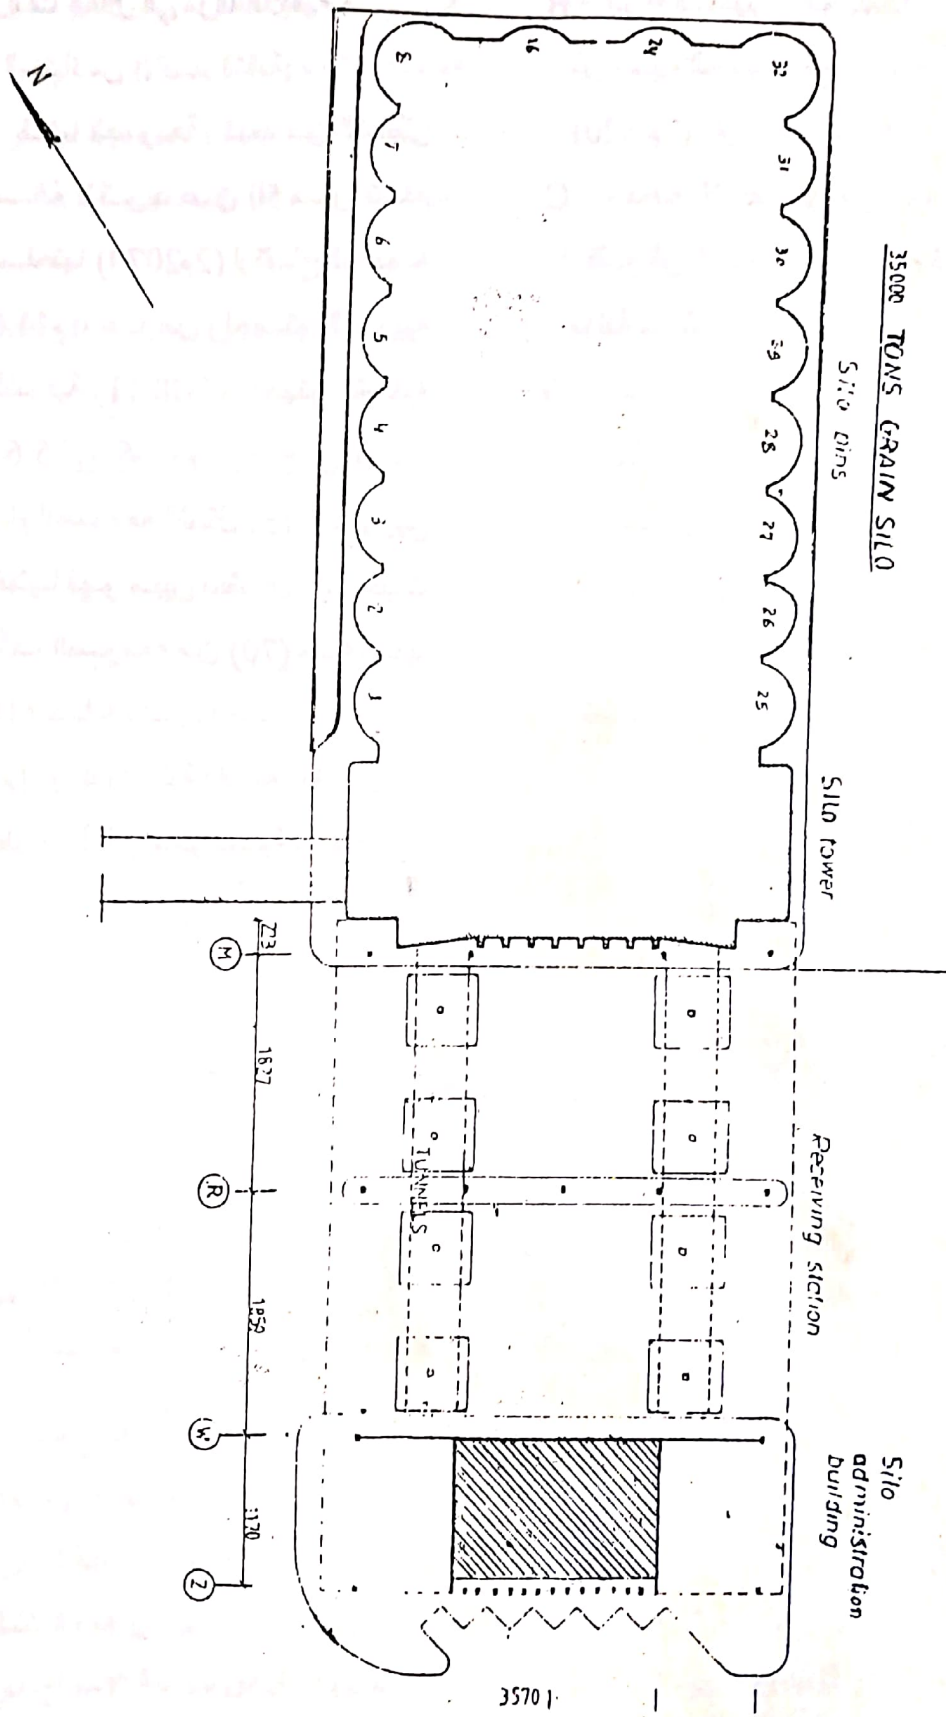
الشكل (3) مسقط عام للصومعة

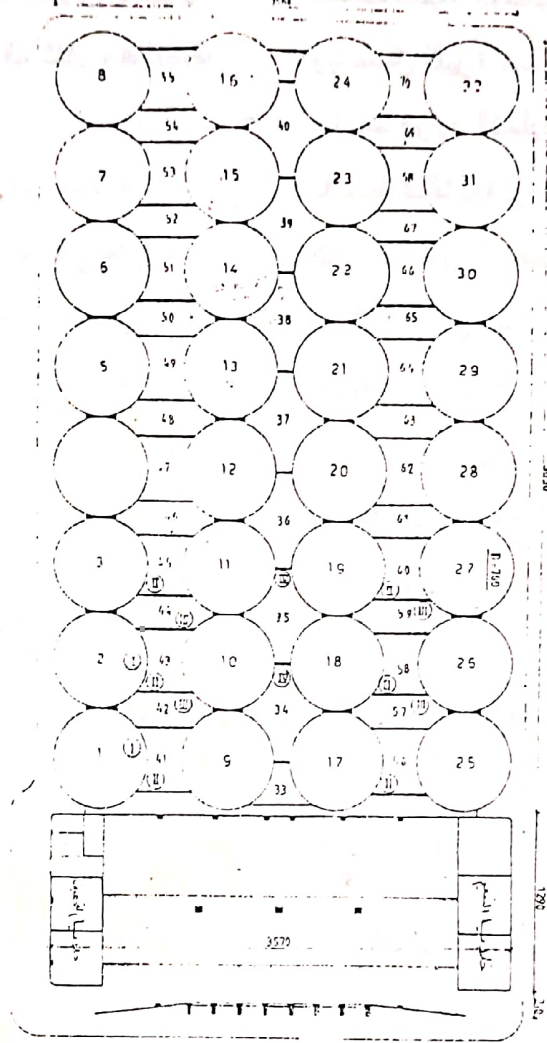
الشكل (4) مسقط خلايا التخزين وبرج التشغيل

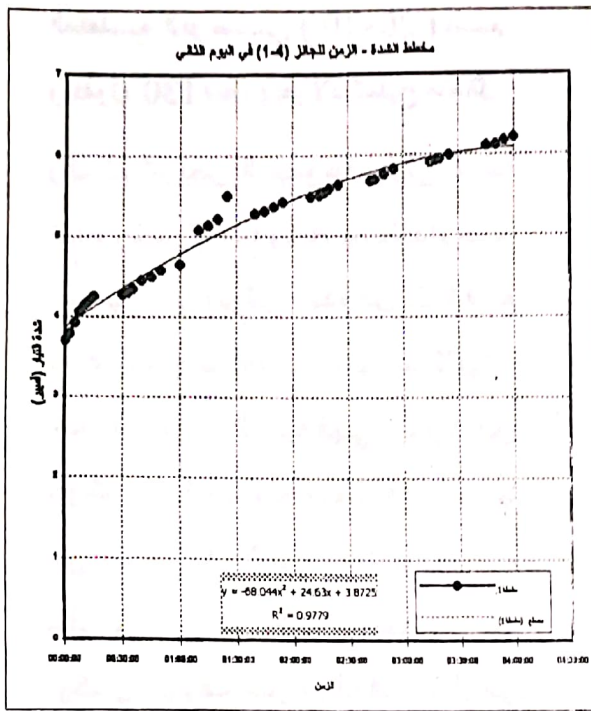
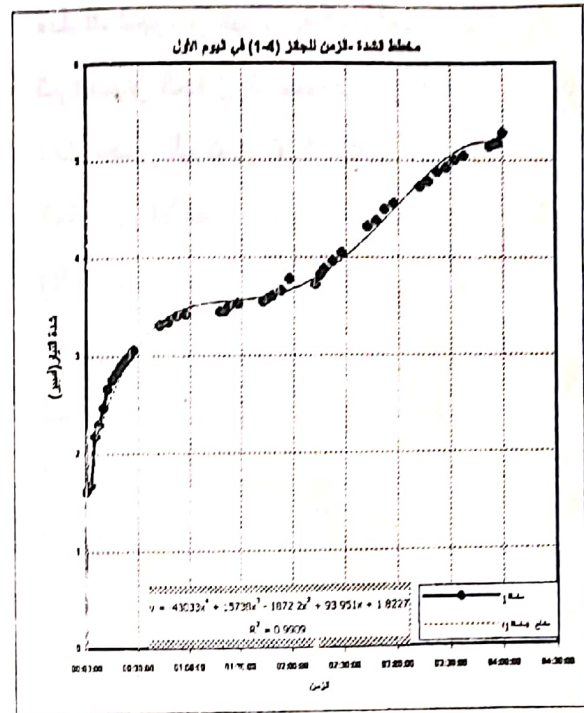
سلوك الجوائز البيتونية المسلحة، حيث تم اختيار الجائز المصبوب من الخلطة ذات عيار البيتون 400 كغ/م<sup>3</sup>، ونسبة الماء إلى الأسمنت ( $w/c=0.4$ )، فالشكل (8) يعطي مخطط شدة التيار المار ضمن الخلطة البيتونية تبعاً للزمن حيث تتناسب شدة التيار مع كثافة شوارد الكلوريدات المتغلغلة إلى الخلطة، والتي تمت على مرحلتين في يومين متتاليين، وكل مرحلة استمرت مدة أربع ساعات . أما الشكل (9) فيعطي مخطط الحمولة - السهم لهذا الجائز تحت تأثير مراحل تحميل مختلفة حتى الانهيار، حيث من الواضح تأثير صدأ الفولاذ، نتيجة عملية تغلغل الكلوريدات، في سلوك هذا الجائز خلال مراحل التحميل المختلفة .

الشكل (8) منحنيات الشدة - الزمن لمجموعة الجوائز (B4)

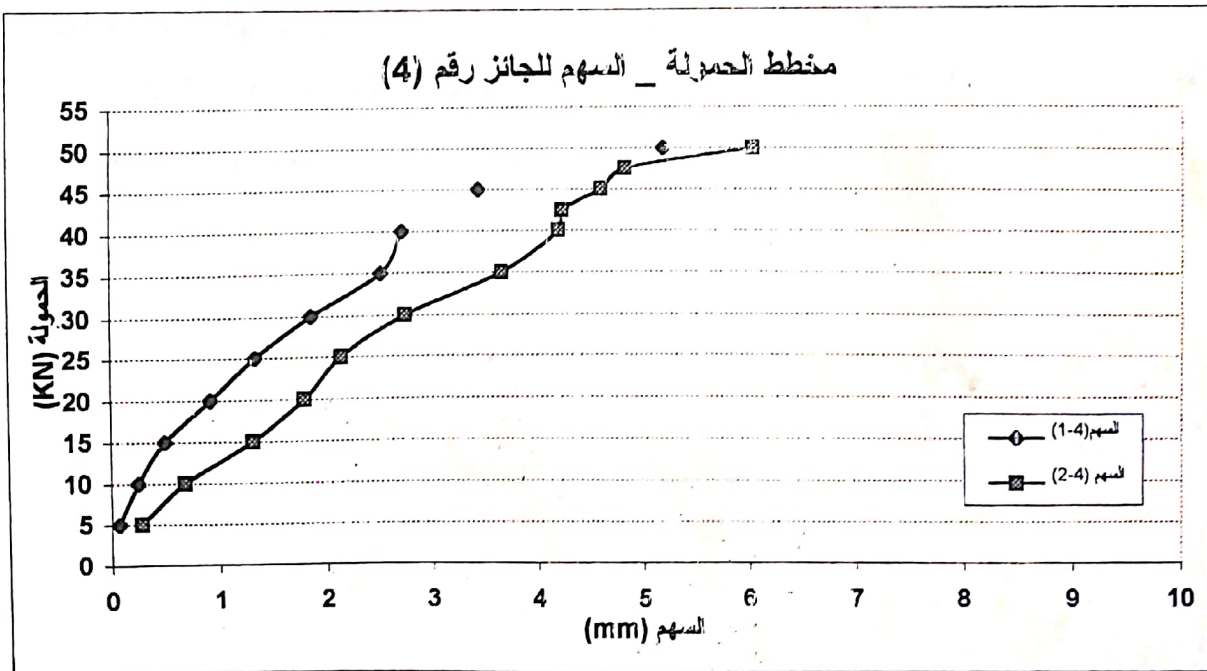
الجائز (1-4) سليم  
 الجائز (2-4) معرض لعملية التخریب في الخلية الكهروكيميائية

الشكل (9) مخطط الحمولة - السهم للجائزين (B4-1) و (B4-2)
