Analytical Study of the Rock Squeezing Induced Failure in Deep Tunnels. Case Study: 16th of October Dam Tunnel

Dr. Mohannad Mhanna*

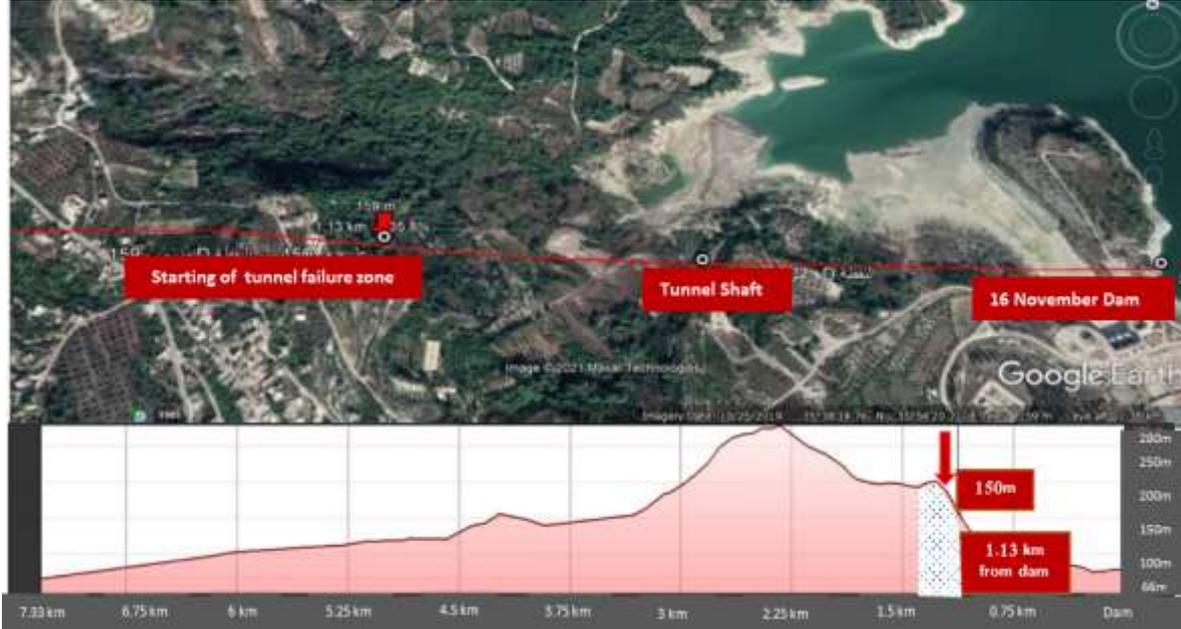
يُعدّ النفق المدروس تابعاً لمنشأة سد 16 تشرين ويقوم بمهمة تحويل مياه الري من بحيرة السد إلى السهل الشمالي بطول يقدر بحوالي 7295m بغزارة تصميمية حدها الأقصى $6\text{m}^3/\text{s}$. يمر النفق تحت سطح الأرض بأعماق تتراوح بين 14m إلى أكثر من 250m. تبين في أثناء البدء بموسم الري للعام 2021 وبعد فتح بوابة النفق لاسترجار المياه أن الغزارة الخارجة من النفق هي أقل بكثير من الغزارة الداخلة من البوابات، كما لوحظ ارتفاع منسوب المياه على مدخل النفق مما يشير إلى وجود عائق أمام مرور المياه. نظراً لأهمية النفق تم الاستعانة بفرقة خاصة للدخول إلى النفق لتحديد المشكلة حيث تبين وجود عائق من القطع البيوتونية المتكسرة أمام المياه نتيجة انهيارات في بلاطة الأرضية، وارتفاع وتشوه السكة المعدنية في أرضية النفق، وتشوه في جدران وسقف النفق وبما يشكل حاجزاً ارتفاعه حوالي 2m . منسوب محور النفق عن سطح البحر بحدود 66m وسطياً، ويتراوح ارتفاع سطح الأرض الطبيعية أعلى النفق من (100m) عند بداية الجزء الأول المتضرر من النفق إلى (150m) مع الابتعاد عن بئر النزول كما هو موضح في الشكل (1).

الشكل 1: الموقع العام للنفق بالنسبة لسد 16 تشرين مع توضيح بئر النزول والمنطقة المتضررة.

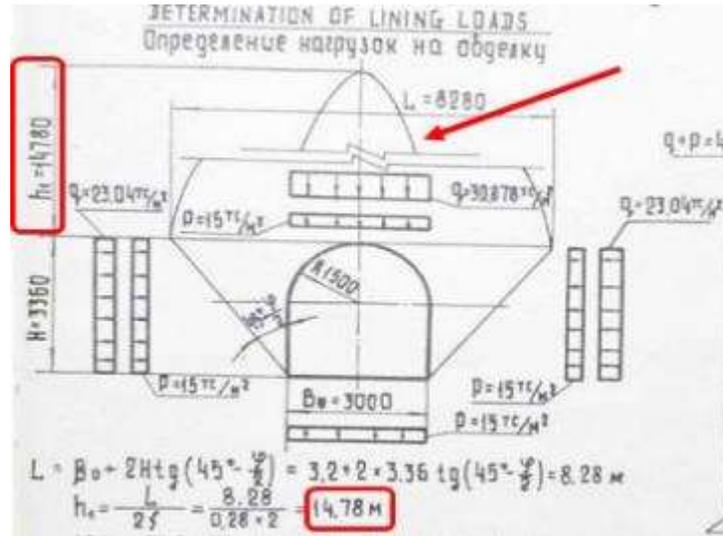
تم حساب النفق تصميمياً على القوى الشاقولية والأفقية متمثلة في وزن طبقات التربة والصخور أعلى النفق إضافة لدفع التربة الجانبي على جدران النفق. يلاحظ في حساب كل المقاطع إدخال ضغط انتفاخ يساوي $15\text{t}/\text{m}^2$ كقوة موزعة بانتظام على جميع جوانب النفق متضمنة القمة والأرضية. لوحظ إدخال الدارس لتأثير قوس الضغط المخفف للإجهادات أعلى النفق واقتصار الحمولة المؤثرة على عمود تربة لا يتجاوز ارتفاعه 14.78m أعلى النفق كما هو موضح بالشكل (2).

الشكل 2: المذكرة الحسابية التوثيقية للضغوط المؤثرة على القشرة النفقية بحسب الشركة السوفيتية الدارسة (Selkhozpromexport).

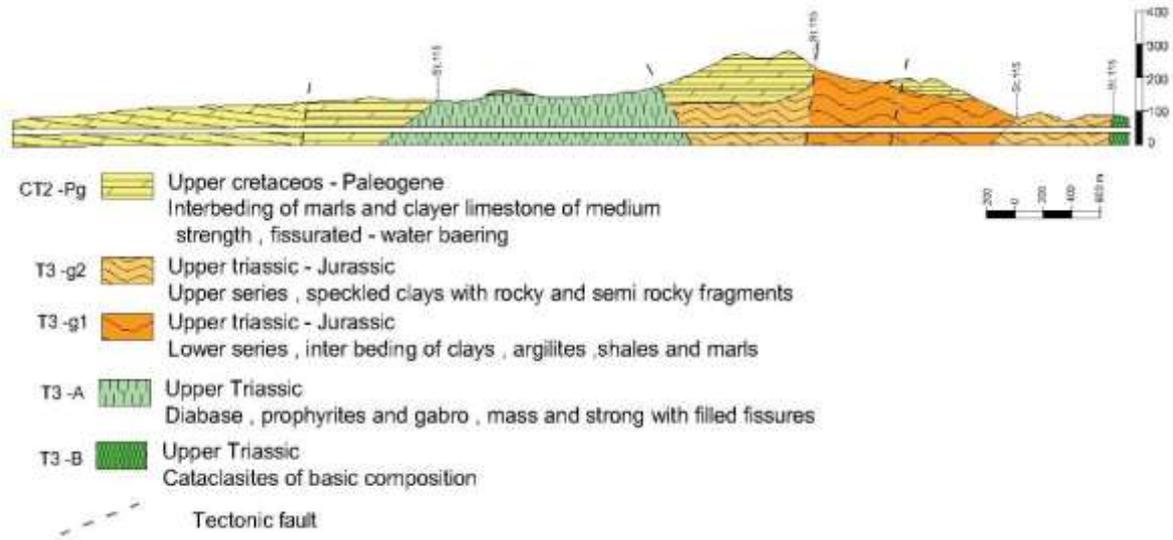
تُظهر دراسة الخرائط الجيولوجية والطبوغرافية الواردة في الدراسة التصميمية لـ 16 تشرين وملحقاته وكذلك العمود الستراتيجرافي العام للخريطة الجيولوجية لرقعة اللادقية خصوصاً الجزء الخاص بمنطقة النفق المتضرر، أن مسار النفق يتضمن أربع تشكيلات جيولوجية معقدة تحوي مجموعة من الصدوع بشكل مكثف وتتميز بتغيرات مفاجئة في التشكيل الجيولوجي وفق الترتيب الآتي وكما هو موضح بالشكل (4):

- يتضمن القسم الأول (حتى St. 1+15) صخور مستقرة من الدياباز والبورفيريت ويلاحظ وجود مناطق تشققات غالباً ما تكون مليئة بالكوارتز والكالسيت والفيلدسبار.
- القسم الثاني (حتى St. 8+00) يتكون من طبقات غضارية غنية بمواد مثل الكاتاكلاسيت والميلونيت وبقايا صخرية مختلفة.
- القسم الثالث (حتى St. 48+00) يتميز بوجود رسوبيات غضارية متناوبة مع طبقات رقيقة من الراديولاريت والأرجيليت وتتداخل أحياناً مع الحجر الكلسي والمارل، قساوة الصخر التصميمية في هذا الجزء ضعيفة نسبياً. هذه القسم يحتوي الجزء المتضرر من النفق حالياً.
- القسم الرابع (بين St. 48+00 والمخرج) عبارة عن توضع طبقات صخرية أفقية إلى مائلة بزوايا معينة تحتوي على المارل وحجر كلسي وغضاري وحجر كلسي مشقق مشبع، ويعد القسم الرابع أكثر استقراراً نسبياً ولكنه يخضع لعوامل التجوية وتأثيراتها بسهولة.

الشكل 4: المقطع الجيولوجي لامتداد محور النفق

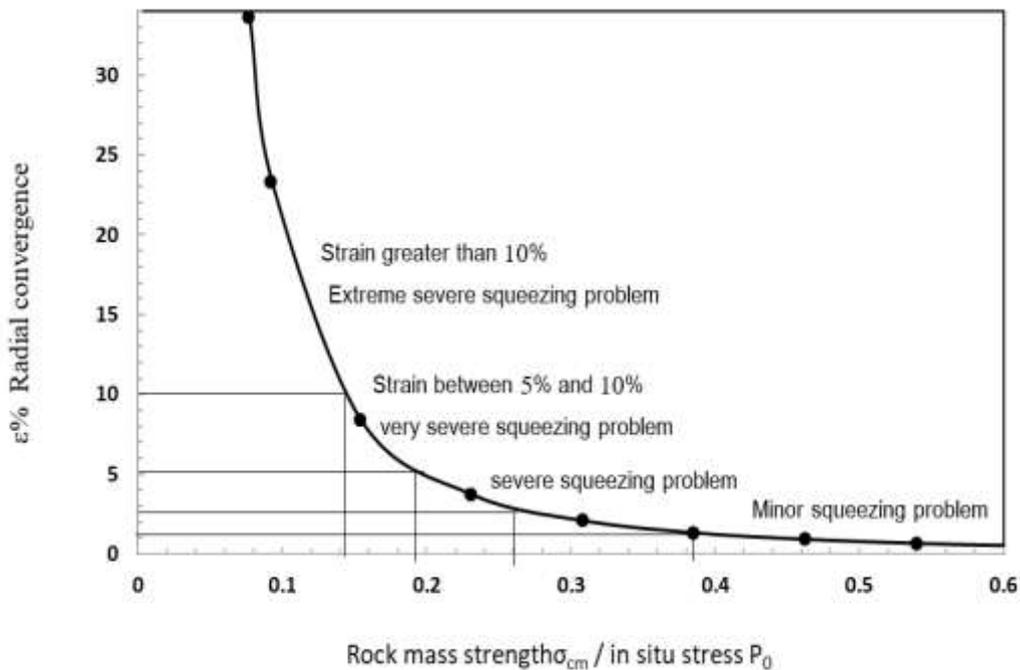
تبلغ قيم التشوهات القطرية في حالتنا الدراسية $\epsilon_t = 23\%$ وذلك من أجل ($P_0=3.24\text{MPa}$, $\sigma_{cm}=0.3\text{MPa}$) وعليه يمكن تقدير خطر الانضغاط من الشكل رقم (6) بناء على قيم التشوهات المحسوبة، حيث يظهر الشكل بوضوح قابلية النفق للتعرض لظاهرة الانضغاط الصخري بشدة كبيرة. نستنتج مما سبق أن كتلة التربة حول النفق (بدون تدعيم) بعيدة جداً عن الاستقرار وأن القشرة النفقية تلعب دوراً حاسماً ورئيساً في تلقي حمولات كبيرة ناتجة عن ضغوط وتشوه التربة المحيطة.

الشكل 6: تقييم مشاكل الأنفاق وفق مستويات التشوهات المتوقعة عند حفر النفق في الصخور الضعيفة نسبياً

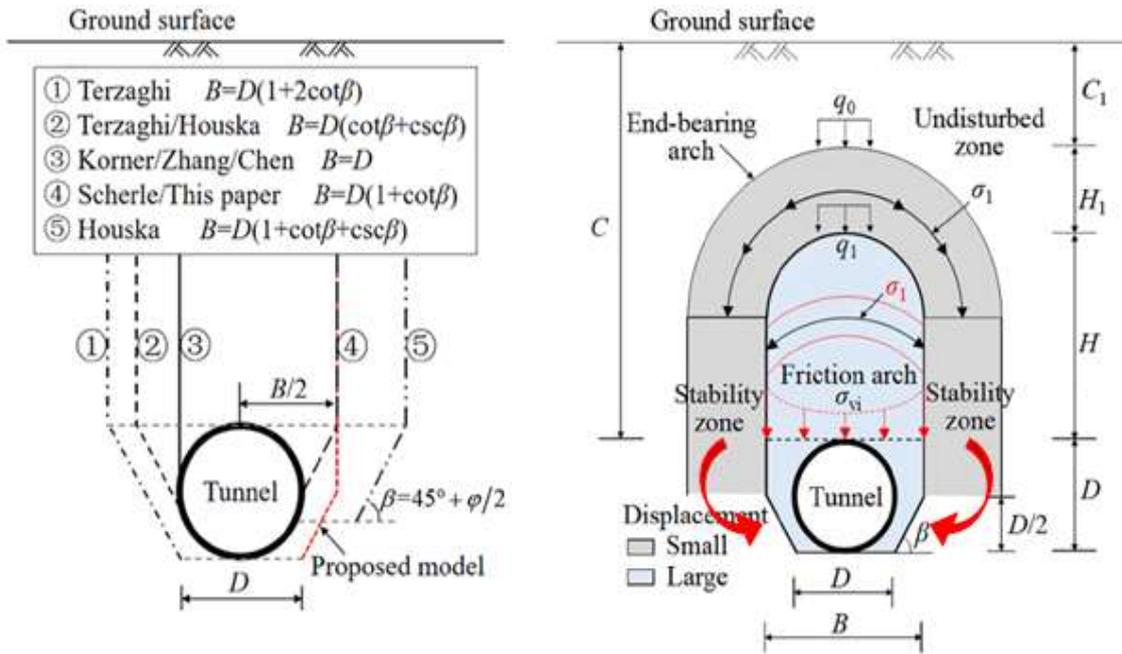
عندما نأخذ التربة الطبيعية كوسط غير مشبع فإن خصائصها الميكانيكية ستعتمد بشكل كبير على محتواها المائي ودرجة اشباعها، حيث يولد التماسك الظاهري في الحالات غير المشبعة ظاهرة القوس أعلى النفق مسبباً تخفيضاً لقيم الإجهادات المتولدة في القشرة النفقية. من جهة مقابلة، عندما تتسرب المياه إلى الوسط المحيط بالنفق (سواء من المياه الجارية داخل النفق أو المياه الجوفية أو الأعمال البشرية السطحية) فإن لهذه المياه الإضافية تأثير بسيط من ناحية الحملات التصميمية وتوزع الإجهادات حول النفق، ولكن تأثيرها الأساسي يتركز في تغيير مقاومة التربة حول النفق عند ازدياد الاشباع. في الواقع تنخفض الخواص الميكانيكية للتربة عند الاشباع، فيتناقص التماسك مؤدياً إلى إضعاف تأثير قوس التربة أعلى النفق، وهذا بدوره يؤدي إلى زيادة في الحملات الفعالة المؤثرة أعلى النفق مما يولد إجهادات وتشوهات إضافية في قشرة النفق.

الشكل 7: ميكانيزم انتقال الاجهادات وأبعاد قوس الضغط (Lin et al, 2022)

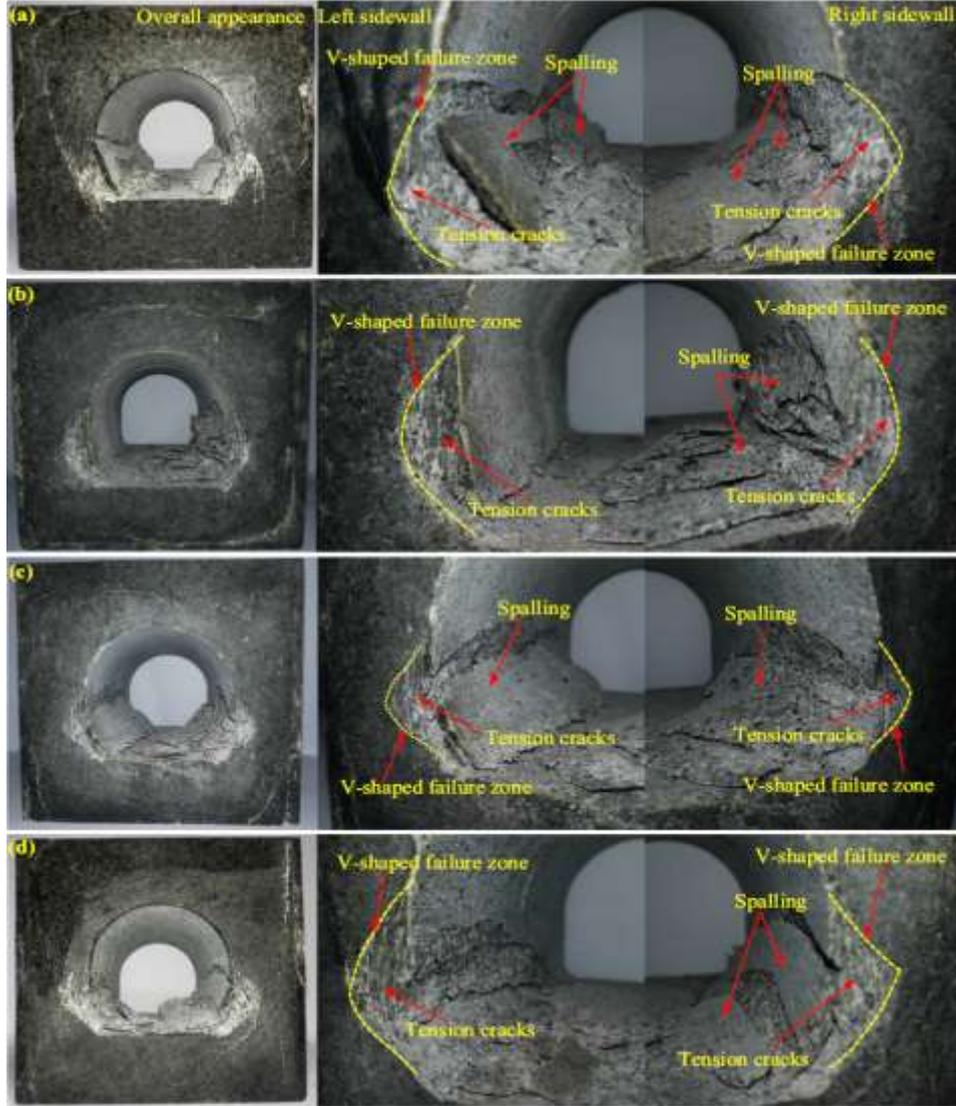
(d) التنشيطي والانهيار (تكسر كتل وانفصالها بالتتالي) ليشكل لدينا انهيار للأرضية والجوانب على شكل حرف V رأسه أسفل بلاطة الأرضية وضلعاه يستمران حتى قوس تاج النفق وهو ما يتوافق مع مراحل الانهيار التجريبية التي توصل لها الباحث (Si et al, 2020) في نموذجة المخبري والموضحة بالشكل (8).

الشكل 8: توضيح مراحل الانهيار لموديل النفق المخبري بحسب دراسة (Si et al, 2020)
