أسباب تآكل فولاذ التسليح في المنشآت البيتونية المسلحة تأثير تشقق البيتون والحد من التآكل

الدكتور منير الأطرش*

Corrosion of steel reinforcement is the most widespread and serious durability problem of concrete structures

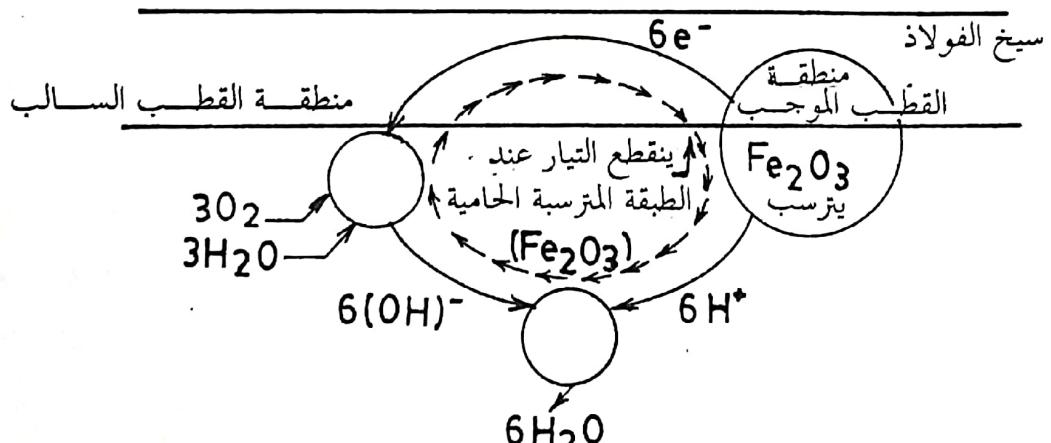
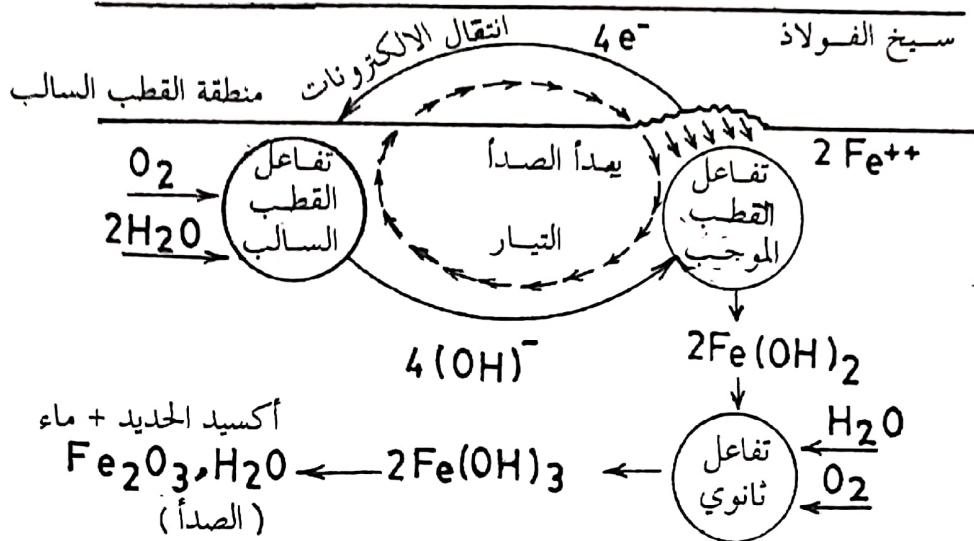
(a): سلامة الطبقة الحامية تمنع حدوث الصداً.

(b): حدث التكسير في الطبقة الحامية لفولاذ التسلیح فبدأ الصدأ

الشكل (1): التفاعل الكيميائي في حالة وجود حماية ضد الصدأ [2].

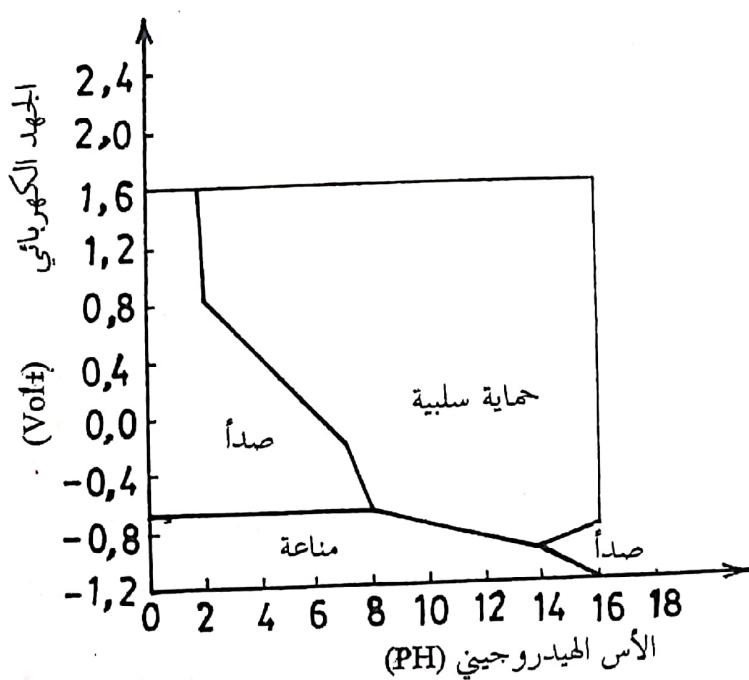
شكل (2): علاقة الصدأ بالأنس الهيدروجيني [2].

شكل رقم (2)، فتصبح الطبقة الحامية السلبية غير متزنة وتتكسر مما يجعل التيار الكهربائي يسري في الفولاذ ومن ثم يبدا الصدأ.

تبقى قاعدية الحماية فعالة لفترة طويلة من الزمن، إلا إذا أثرت عليها أملاح أو أحماض، أو إذا حدث تحول كربوني للبيتون السطحي فتفقد. إذا قلت قاعدية البeton المحيطة بالفولاذ إلى حد ينخفض فيه الأنس الهيدروجيني عن /10/،

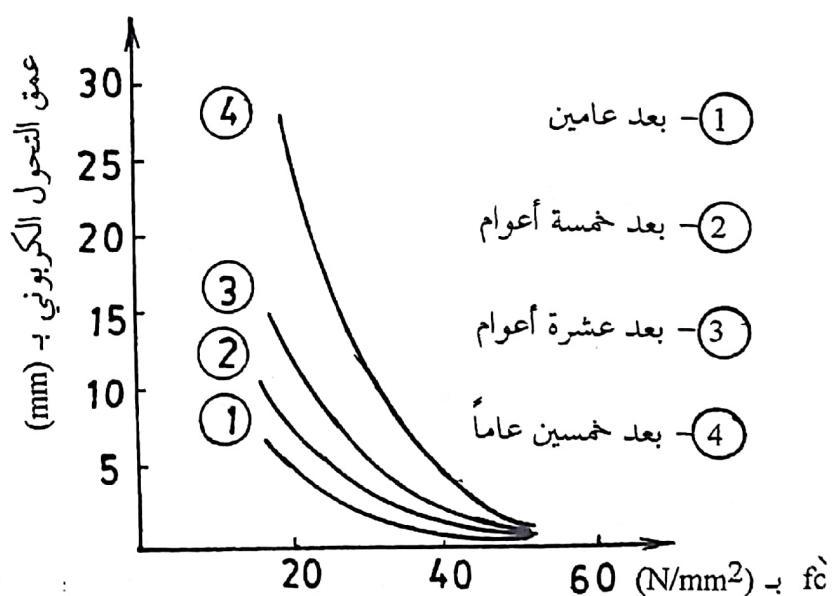
شكل (3): عمق التحول الكربوني مع الزمن وتبعاً لجودة البenton.

ويعتمد معدل التحول على نفاذية البeton، والرطوبة، وجود تشققات سطحية [9]. إن لجودة البeton تأثيراً كبيراً جداً على عمق التحول الكربوني، شكل رقم (3)، فالبenton الجيد غير النفاذ لا يحدث له تحول كربوني إلا في حدود طبقة سطحية جداً (عدة مليمترات) حتى بعد زمن طويل، بينما البenton الرديء المنفذ يحدث له تحول كربوني بعمق يصل حتى عشرة أضعاف عمق التحول في البenton الجيد.

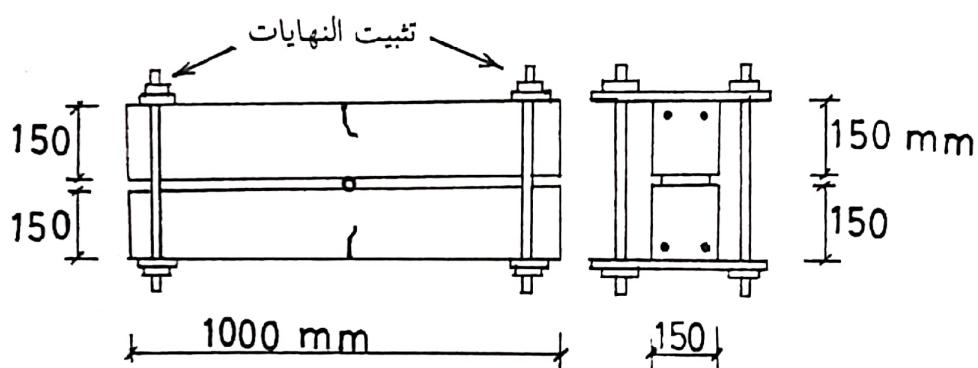
شكل (4): إحداث الشقوق في العينات (الجوانز) من خلال تطبيق جهود عليها [12]

بعد 28 يوماً من الصب وتبلييل نظامي بالماء تمأخذ جائزتين من الخلطة نفسها وثبتت نهايتيهما مع بعضهما البعض وفي الوسط وضع مسند بينهما فأجهدا، شكل رقم (4)، وتم تحديد سعة الشق من خلال تغير الإجهاد وبوساطة مقياس بصري كهربائي حتى العرض المطلوب للشق (0.10mm; 0.30mm)، تم

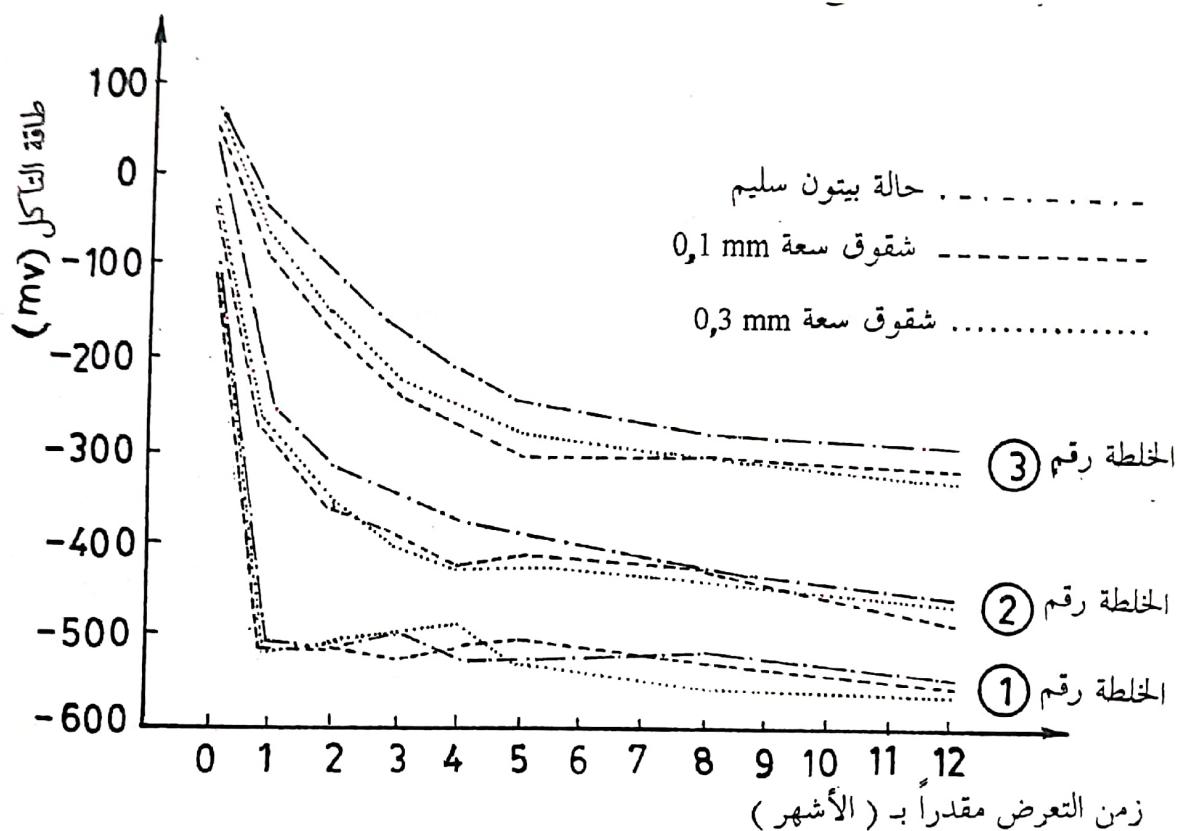
شكل (5): طاقة التآكل منسوبة إلى بداية تأثير الكلوريد

نتائج طاقة التآكل لمختلف العينات
